「2004年新潟県中越地震」応急危険度判定活動および被害調査 報告書

三重大学工学部建築学科 高田豊文

2004年10月23日(土)に新潟県中越地方を震源とする地震が発生し、多くの建物・土木構造物が被災した。これを受けて、三重県県土整備部および(社)三重県建築士事務所協会「耐震診断判定委員会」は共同して、長岡市における被災建築物の応急危険度判定活動および被害調査を行った。本報告書は、応急危険度判定活動・被害調査を通して得られた被災状況の資料であり、今後の三重県の防災施策および三重県建築士事務所協会の耐震診断判定に資することを目的としている。

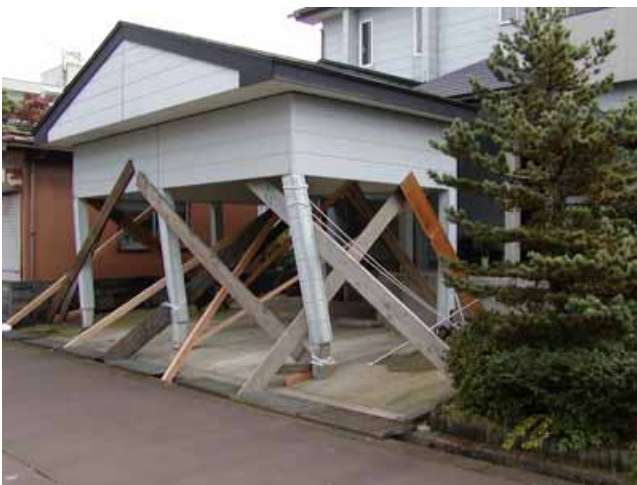
写真1：木造住宅玄関ポーチのねじれ崩壊
ポーチ奥の柱はほぼ垂直に立っているものの、手前の柱は大きく傾いている。

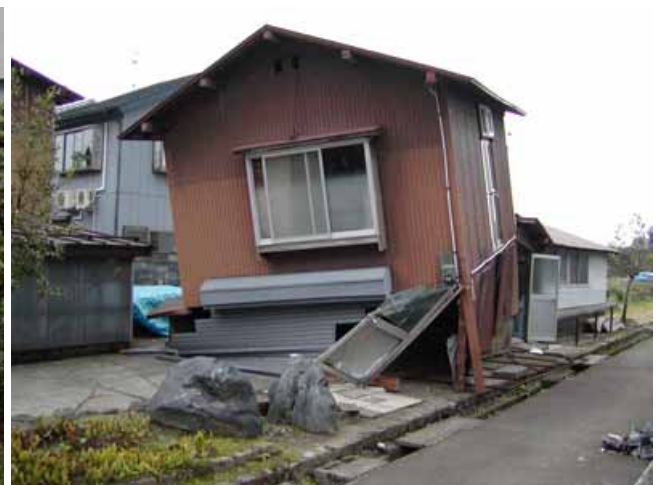
写真2：木造2階建て納屋のねじれ崩壊
1階が車庫で、壁・筋かいがコの字に偏って配置されていることが原因。

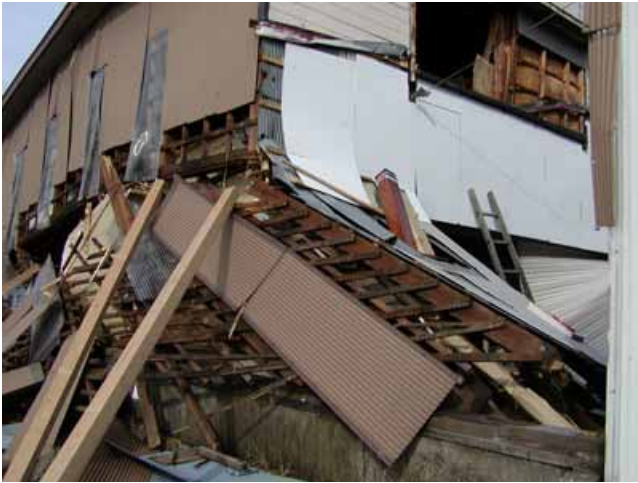
写真3： 2階建て倉庫の1層崩壊
1階の水平耐力不足が原因か？

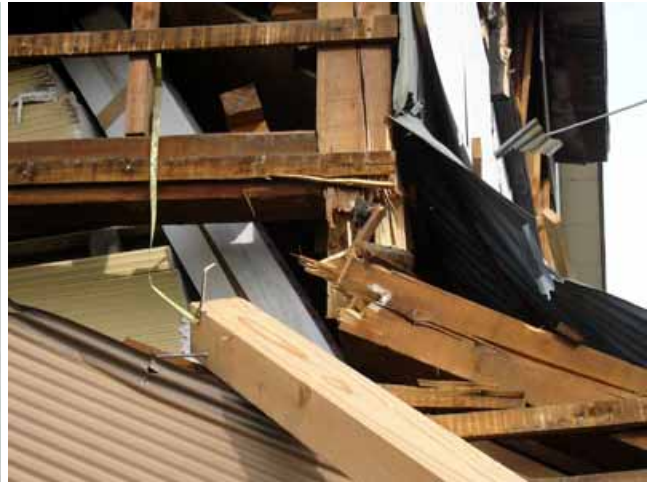
写真4： 写真3の建物の接合部詳細
柱が折損している．2階の積載荷重が過大であ
ったとも考えられる．

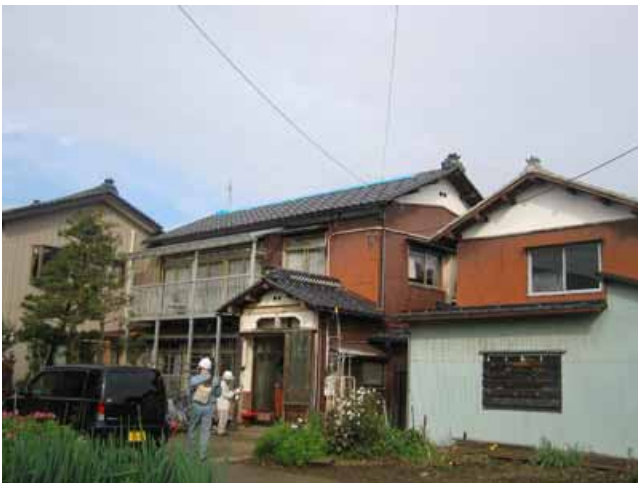
写真5： 木造2階建て住宅の棟瓦の落下
建物全体の变形はほとんど見られない．

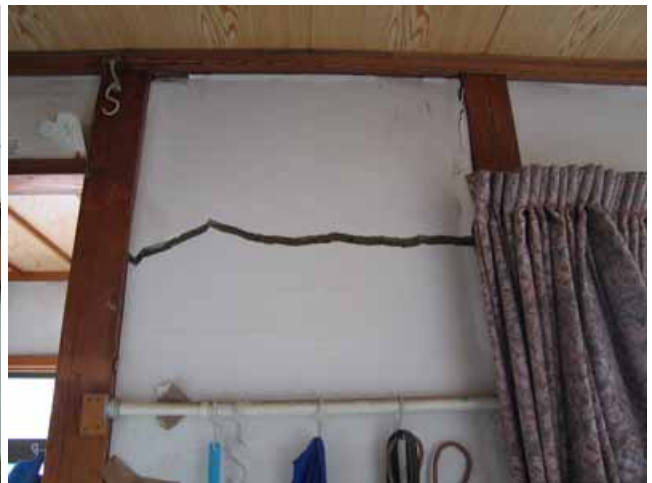
写真6： 写真5の建物内部
土壁(漆喰仕上げ)の割れ．応急危険度判定で
は「要注意」の判定．

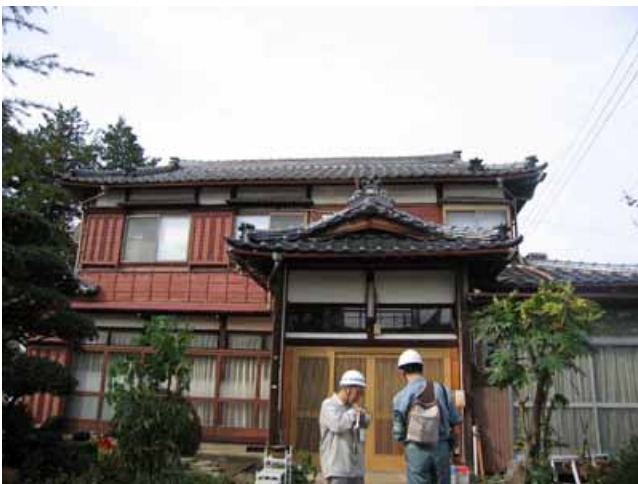
写真7： 木造2階建て住宅
外観はほとんど無被害．

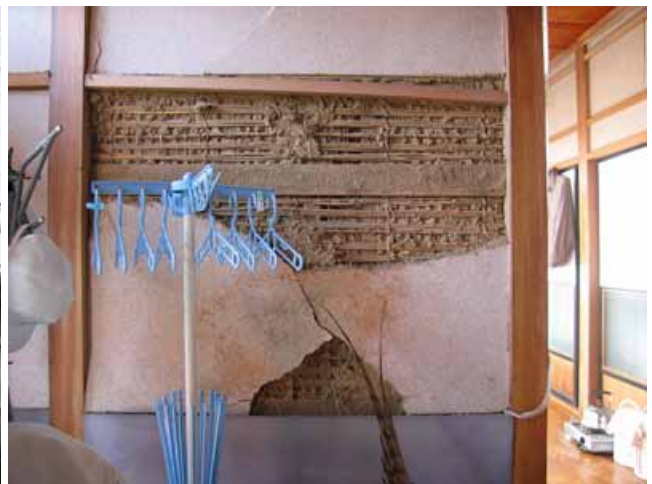
写真8： 写真7の建物内部
土壁が剥落し、小舞が見えている．「要注意」．

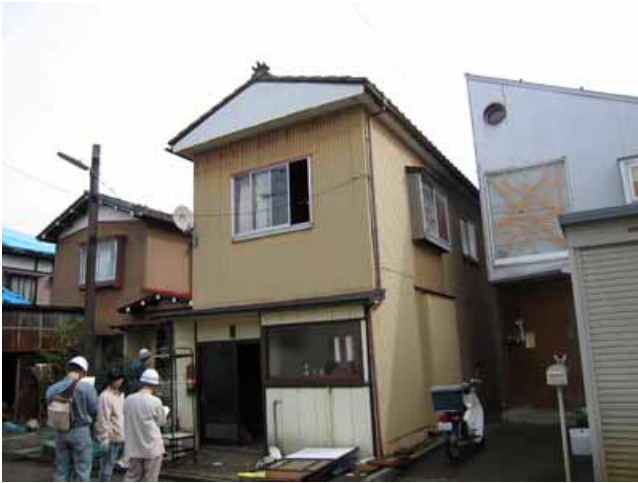
写真9: 狭小間口の2階建て住宅
残留変形により若干傾斜.

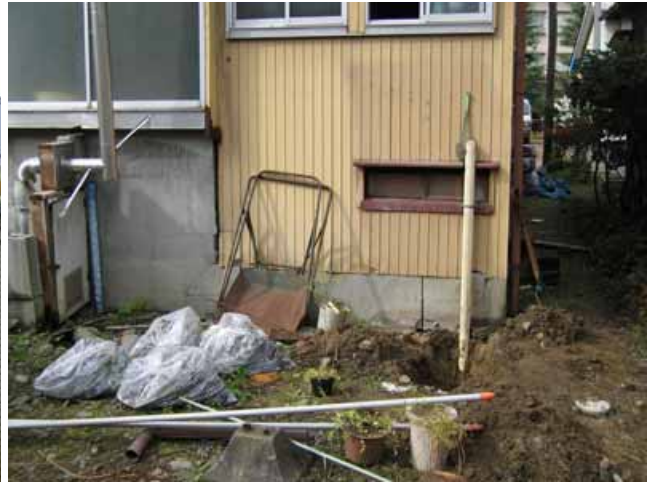
写真10: 写真9の建物の基礎ひび割れ
この住宅は、判定項目のほとんどでBランクとなり
「要注意」判定の中でも危険な建物.

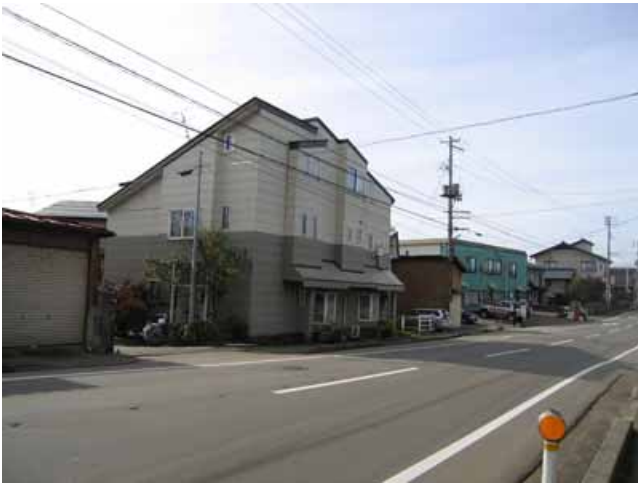
写真11: 木造3階建て住宅の棟瓦の落下
枠組壁構法であり、外観はほとんど無被害.

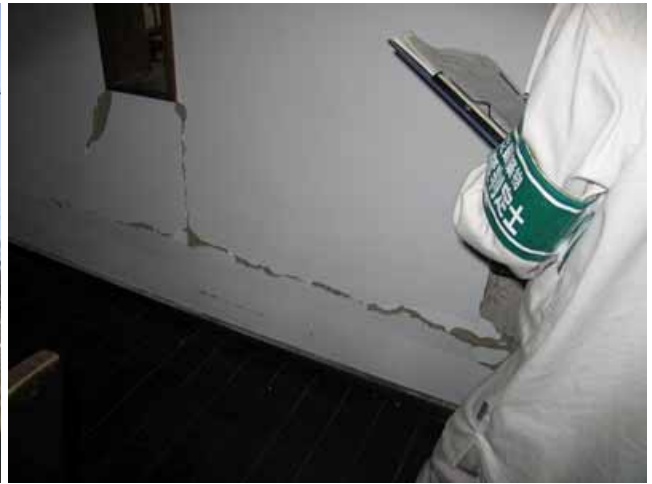
写真12: 写真11の建物内部
壁に多数のひび割れがあった。この住宅は用水
路の脇に建っており、基礎の被害も見られた.

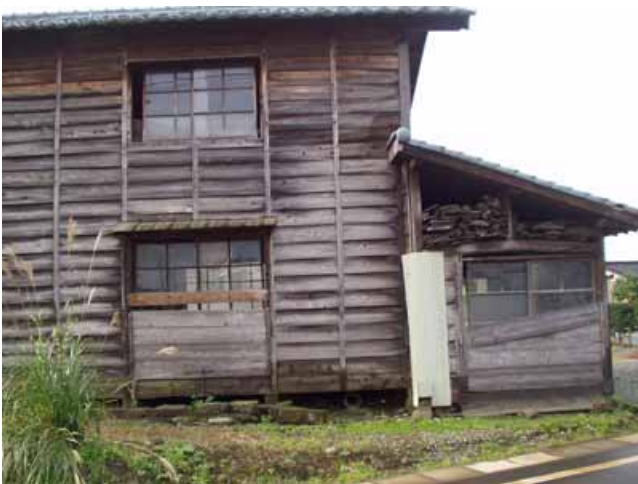
写真13: 木造2階建て住宅(空き家?)
非常に古く、基礎も束石であるが、外観は無被害.

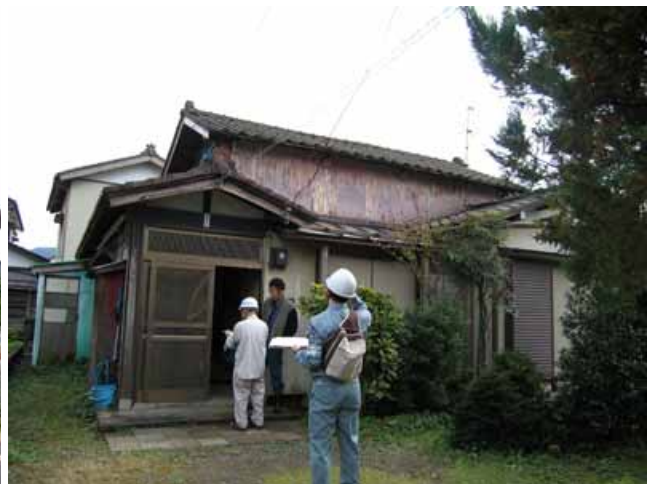
写真14: 木造平屋住宅
古い住宅であるが、外観・内部とも無被害。左写
真の建物同様、古くても無被害の建物もあった.

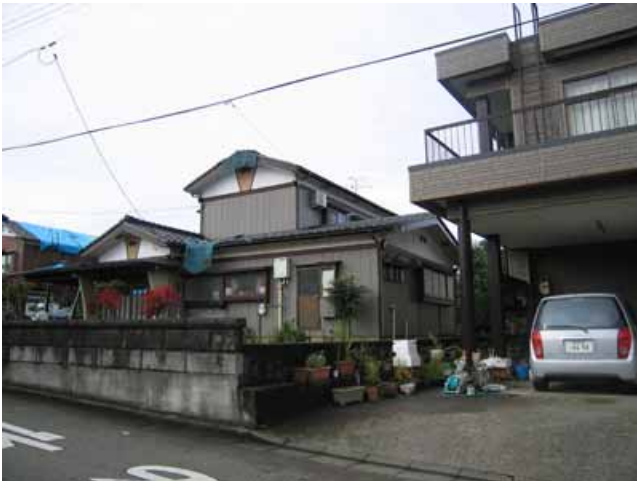
写真15: 木造2階建て住宅の棟瓦の被害
屋根瓦(棟瓦)の落下被害はいたるところで見られた。

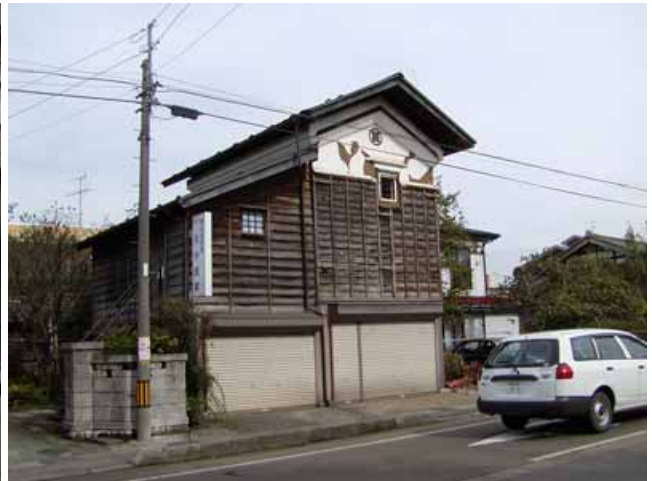
写真16: 土蔵の仕上げ(漆喰)の剥落
1階の間口に壁がなく、さらに高い建物であるにもかかわらず、被害は比較的軽微。

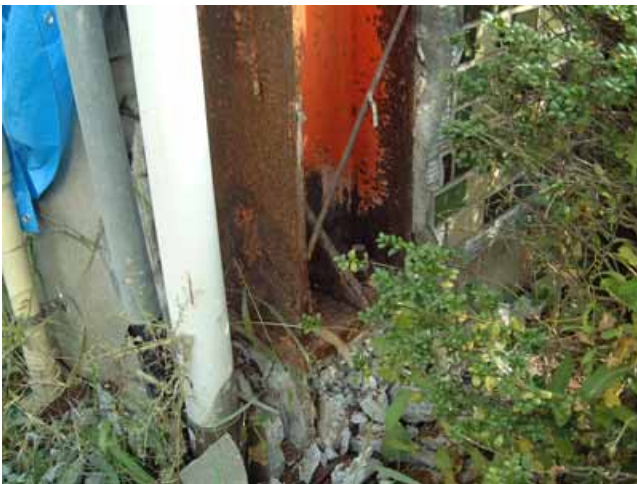
写真17: 2階建て鉄骨建物の露出柱脚の被害
基礎コンクリートが損傷。内部仕上げの剥落、ガラスの飛散などの被害も見られた。

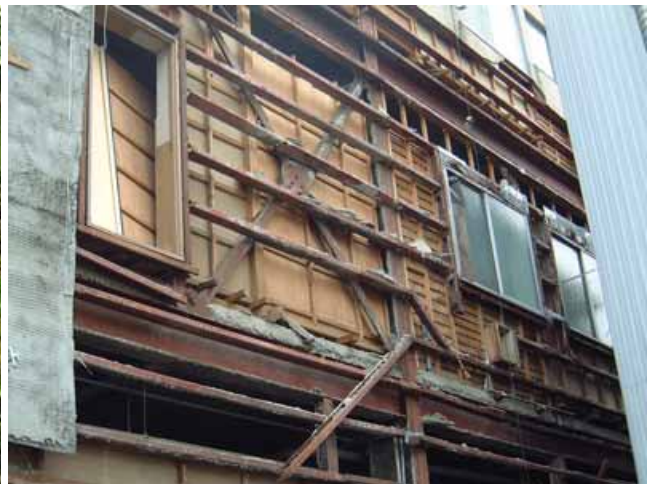
写真18: 3階建て鉄骨建物の外壁の剥落
ブレースのボルトが見られない。破断して落ちたのか、初めからなかったのかは不明。

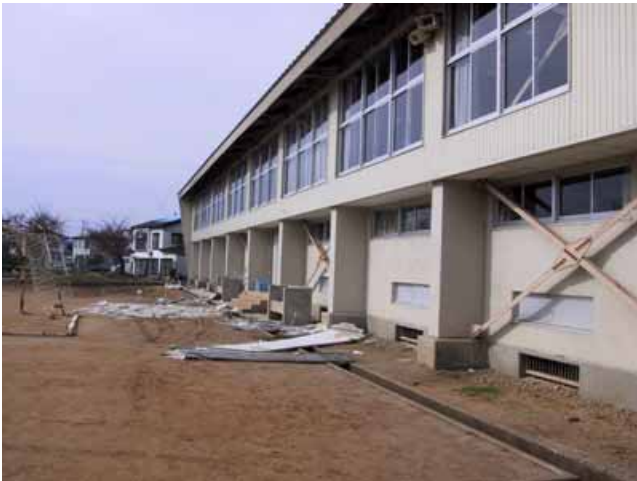
写真19: 鉄骨造体育館の軒天井の剥落

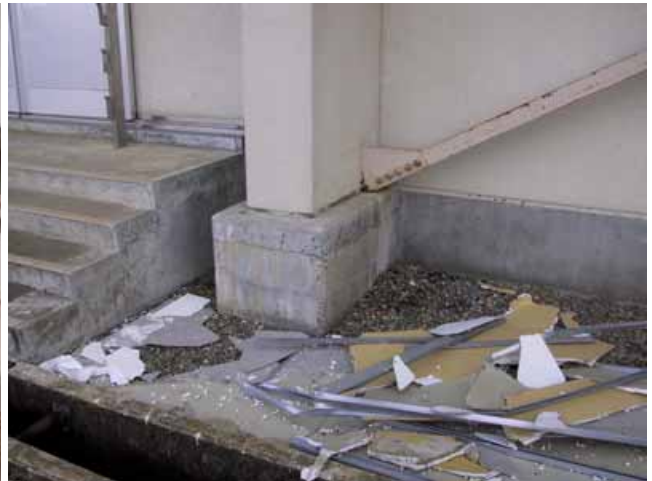
写真20: 写真19の建物近景
柱脚やブレース等, 構造被害は見られなかった.

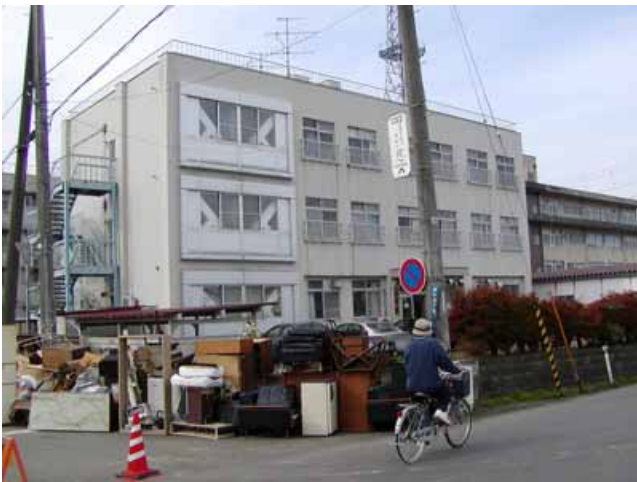
写真21: 耐震補強したRC造集合住宅
無被害. 1階柱脚には曲げひび割れもない.

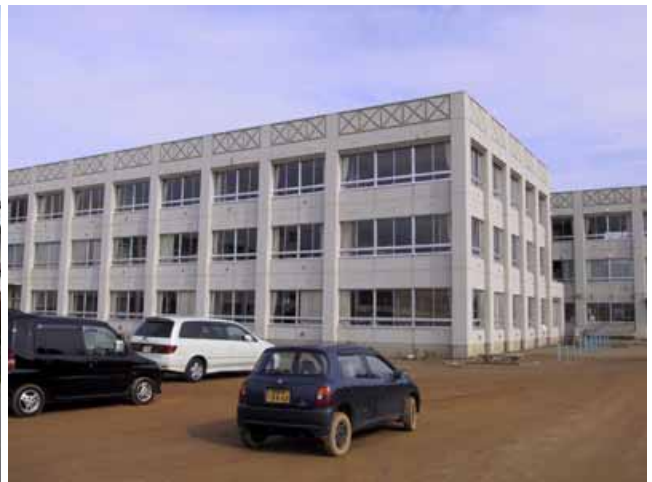
写真22: RC造の小学校. 無被害.

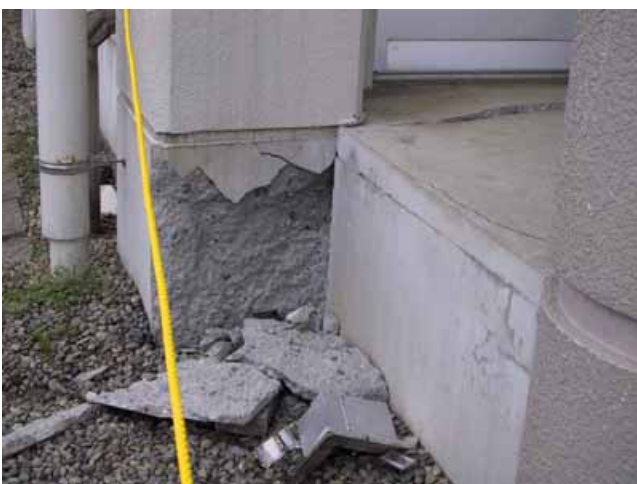
写真23: RC造建物の1階柱脚の損傷
曲げ破壊によりコンクリート剥落. この写真のよう
に, 一部には軽微な被害も見られる.

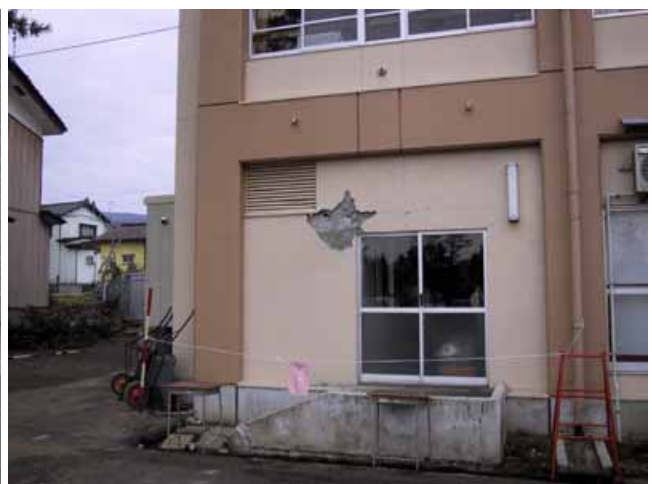
写真24: 複数開口を有するRC壁の被害
開口をつなぐようにせん断破壊している. ただし,
建物全体としては軽微な被害.

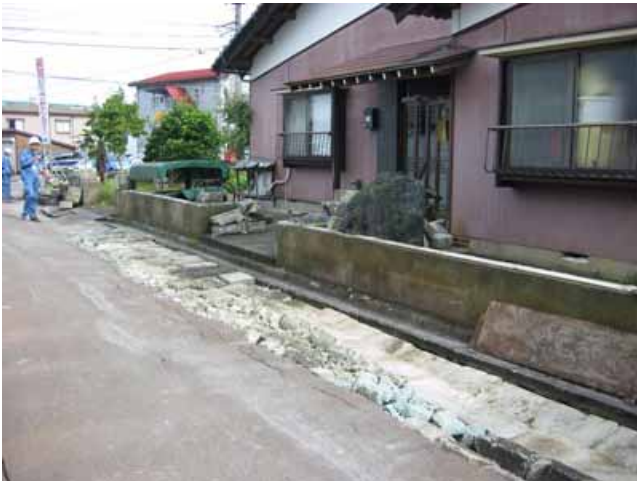
写真25：大谷石の塀の転倒

大谷石の塀は通常無筋なので、転倒の被害が多い。

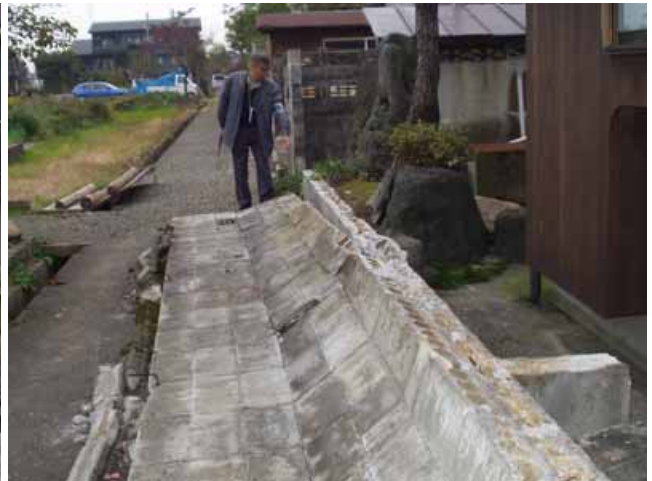
写真26：コンクリートブロック塀の転倒

壁部の鉄筋がわずかに見られるのみで、控壁は無筋。

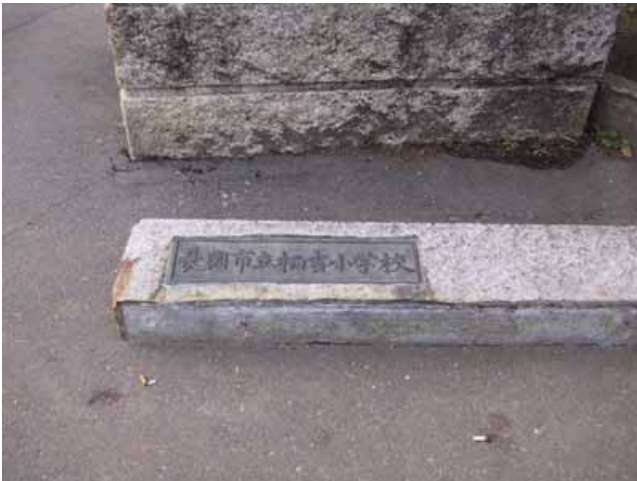
写真27：石門の落下

鉄筋がわずかに見られるのみで、鉄筋量不足。

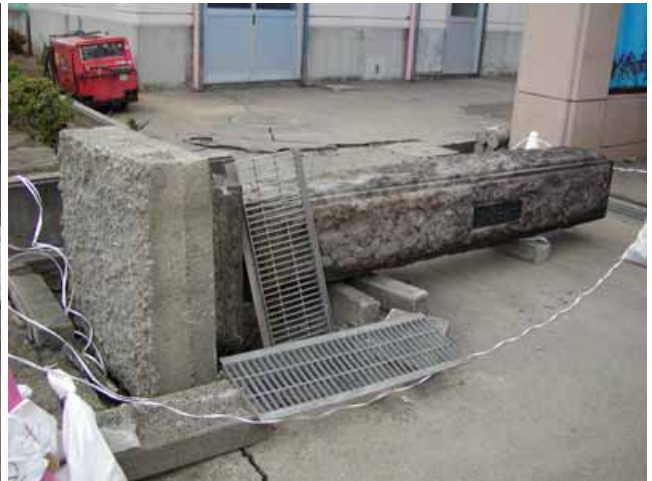
写真28：門柱の転倒(長岡市立石坂小学校)

長岡市内でもこの付近の被害は大きく、地盤変状・液状化による道路の陥没も多数見られた。

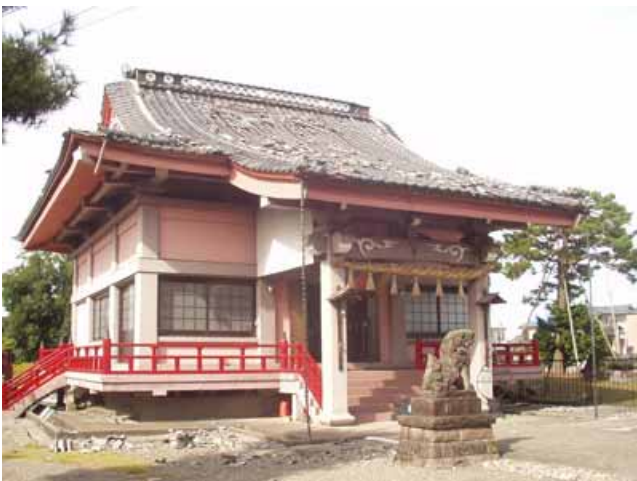
写真29：RC造神社の屋根瓦の被害

躯体は無被害。

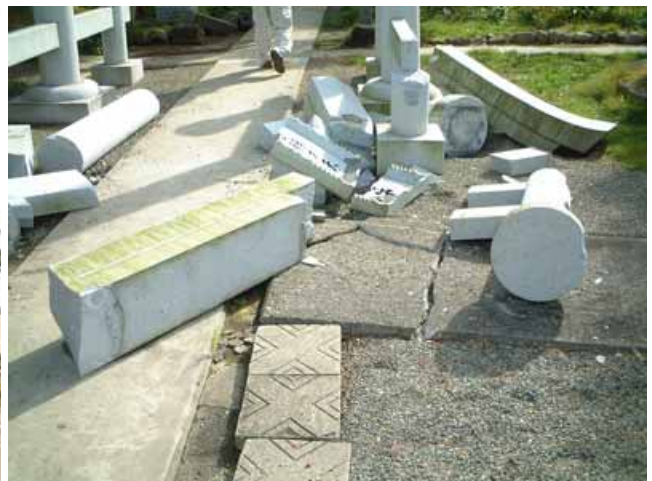
写真30：石造鳥居の崩壊

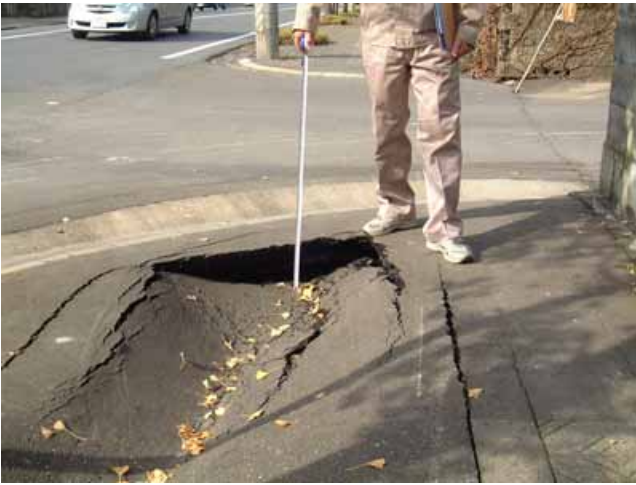
写真31: 道路の陥没

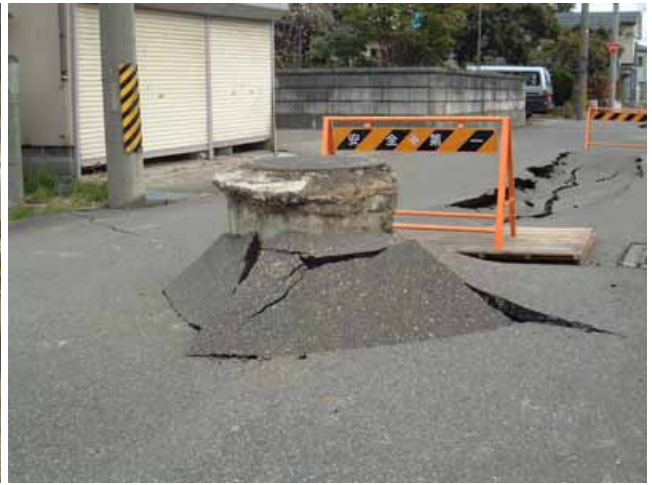
写真32: マンホールの浮き上がり

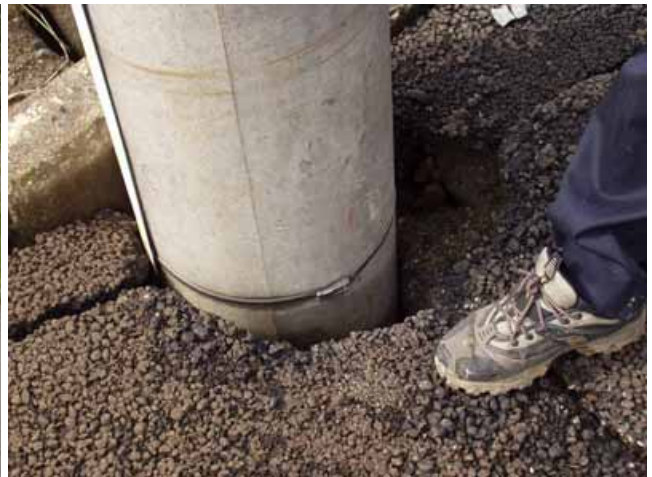
写真34: 地盤の液状化による電柱の沈下

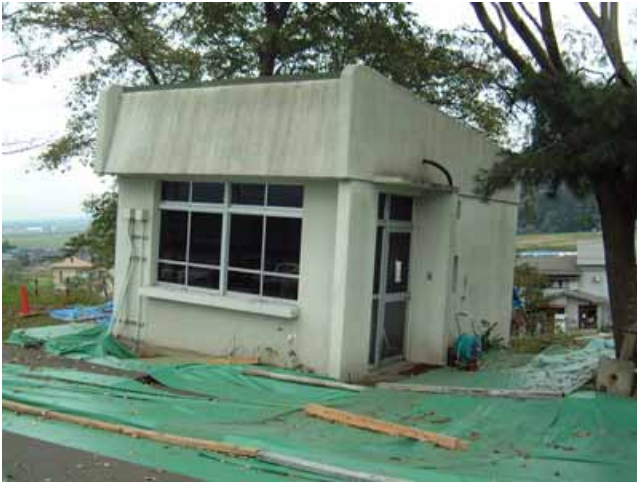
写真35: 地盤変状による全体傾斜
躯体は無被害。

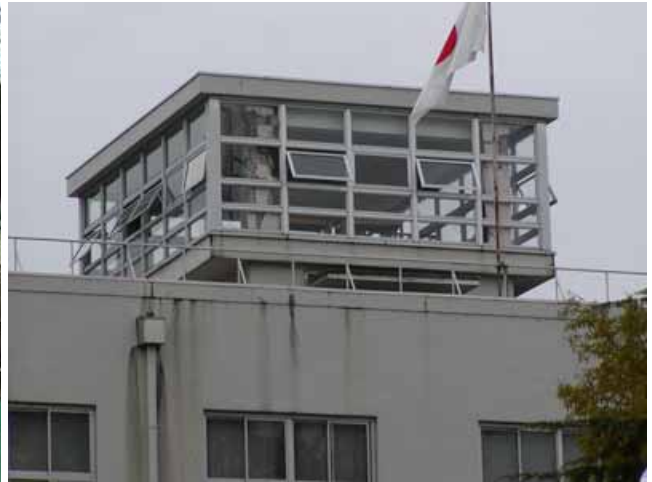
写真36: ペントハウス柱のせん断破壊(1号館)

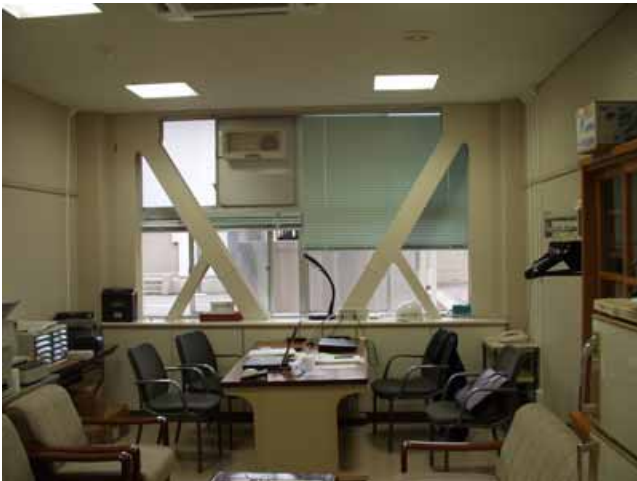
写真37: RC造4階建て校舎(4号館)
Kブレースにより耐震補強済み。補強箇所
はかなり多いと感じた。

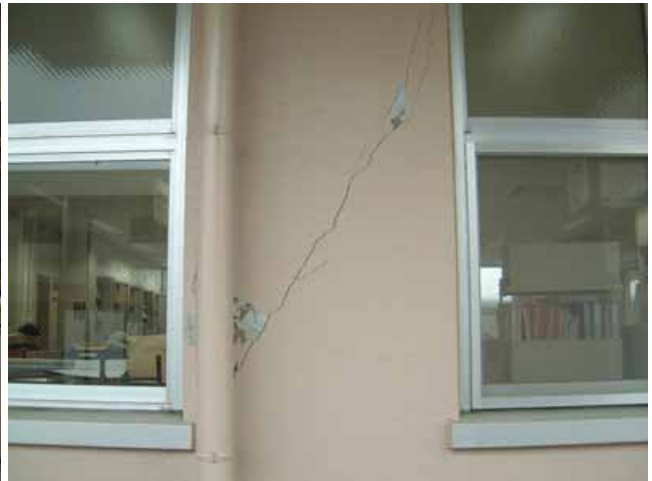
写真38: 写真37の建物の1階柱せん断ひび割れ
この柱だけにせん断ひび割れが見られた。

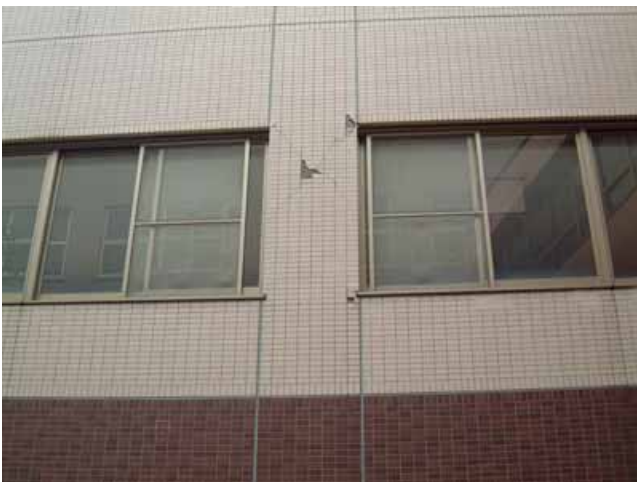
写真39: RC造5階建て(地域共同テクノセンター)
2階柱のせん断ひび割れ。1階および3階にも同
様のひび割れがあった。

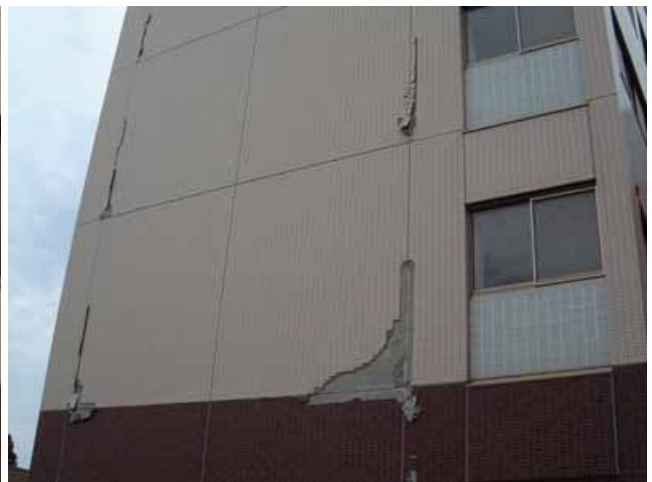
写真40: 地域共同テクノセンターの外壁の被害
外壁タイルの剥離。ガラスブロックには被害なし。

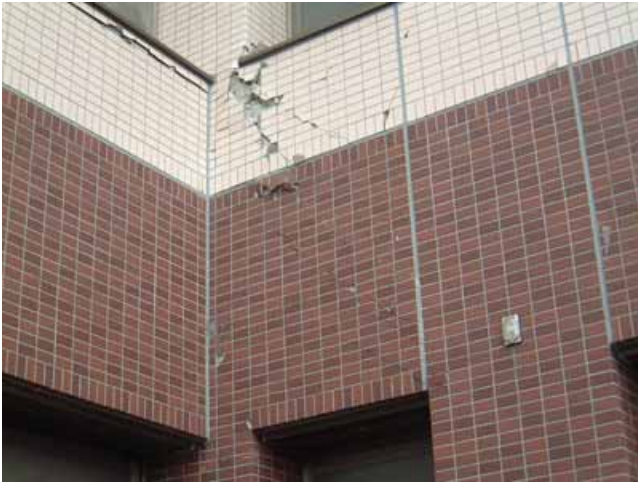
写真41： 地域共同テクノセンターの入隅部分
2階梁が短スパンとなっており，せん断ひび割れが入っている。

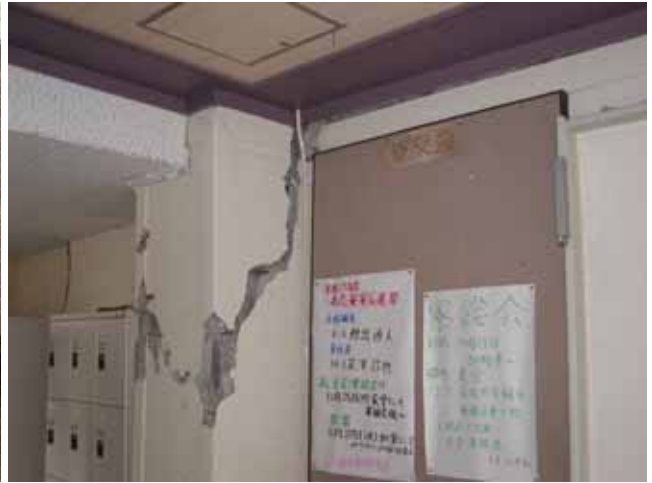
写真42： 1階柱のせん断破壊(学生寮)
地震力ではなく，地盤の強制変形により破壊したとも考えられる。

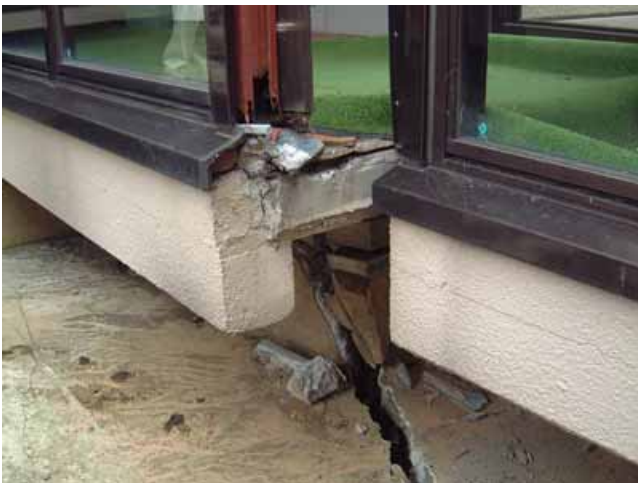
写真43： 渡り廊下のEXP. J部分のずれ
下は水槽(池)だったと思われるが，底のスラブに鉄筋が見られなかった。

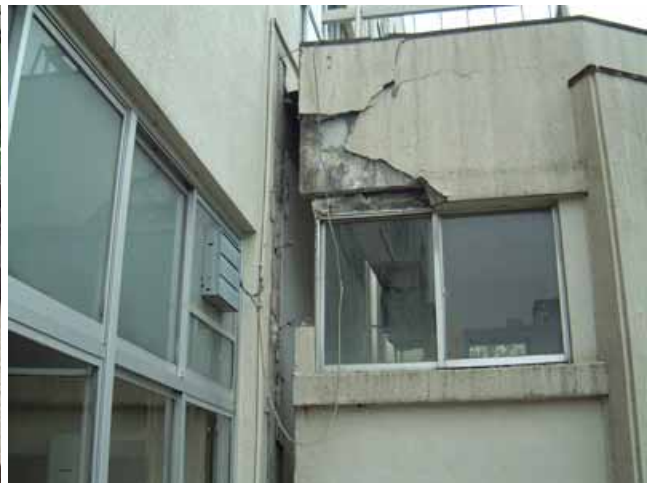
写真44： 渡り廊下取り付け部の損傷

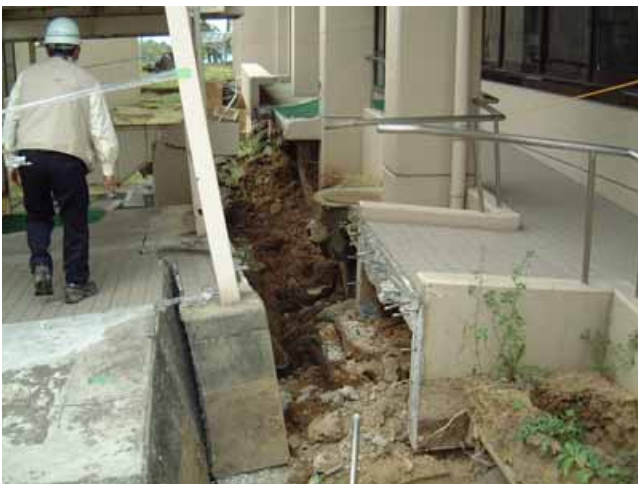
写真45： 地盤の崩壊による渡り廊下の損壊

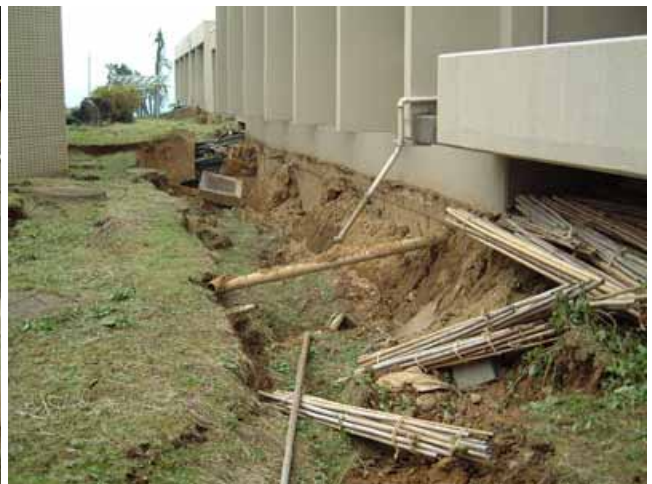
写真46： 地盤の崩壊による基礎部分の露出
地盤は左側に移動。

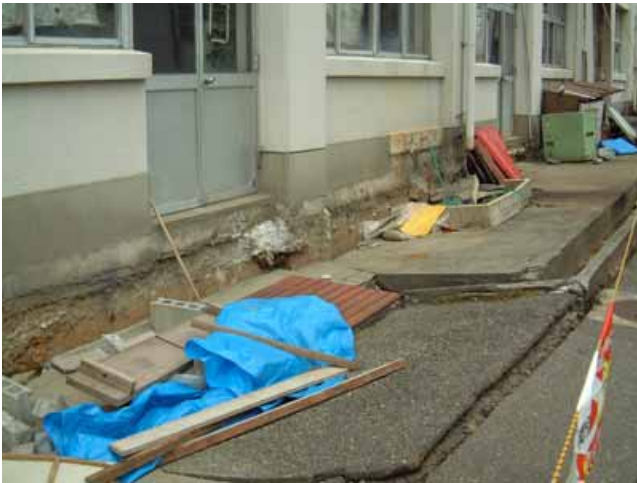
写真47： 地盤の崩壊による犬走りの損壊
地盤は右側に移動.

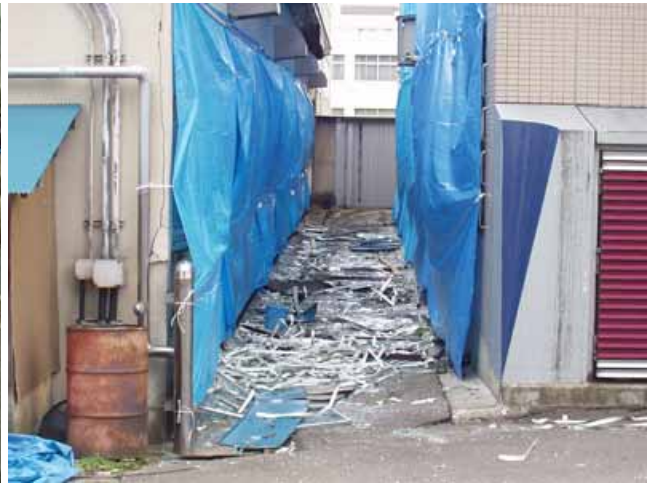
写真48： ガス爆発によるガラスの飛散

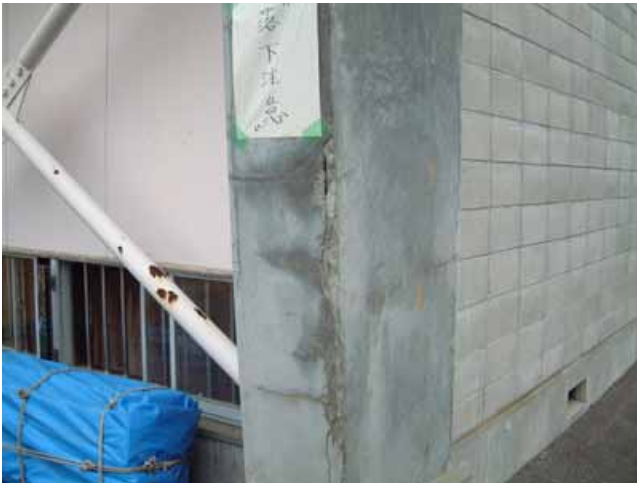
写真49： 鉄骨造体育館の被害
ブレースおよびコンクリートブロックは無被害. 柱のかぶりコンクリートにひび割れあり.

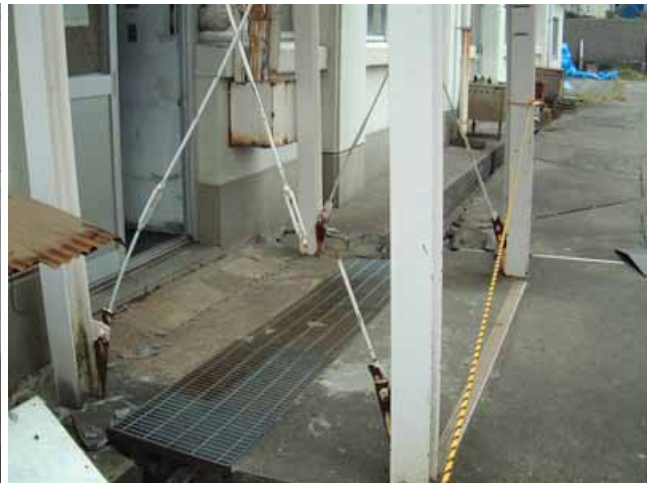
写真50： 渡り廊下部分のブレースの被害
丸鋼ブレースの座屈と破断. 右側の柱が沈下したことによる被害と考えられる.

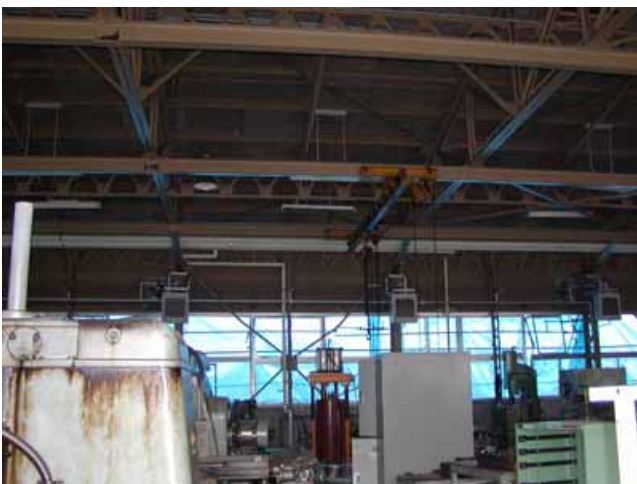
写真51： 鉄骨平屋建物のブレースの被害
奥のブレースが座屈し, さらに破断していた.

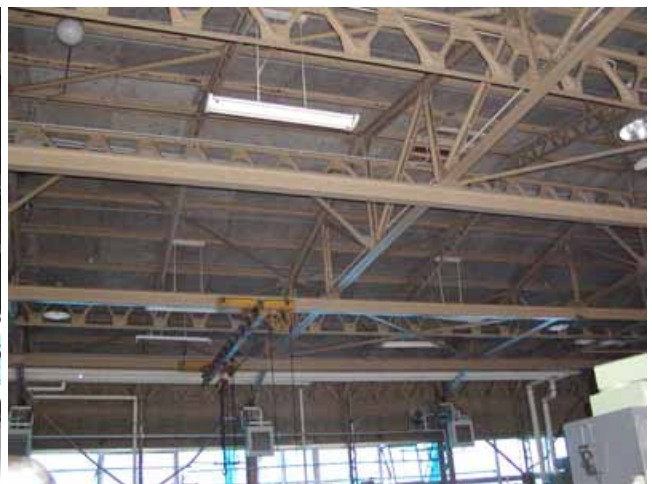
写真52： 写真51の建物の屋根部分
梁はリベット接合によるトラス. 屋根面はアングルのブレースを用いている. 被害は見られない.

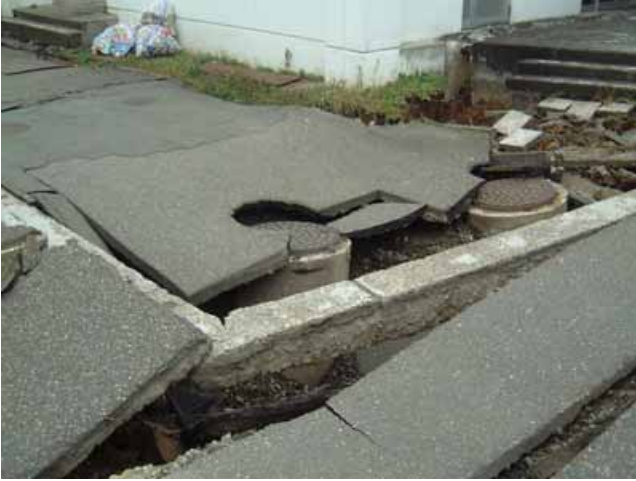
写真53：路面の崩壊

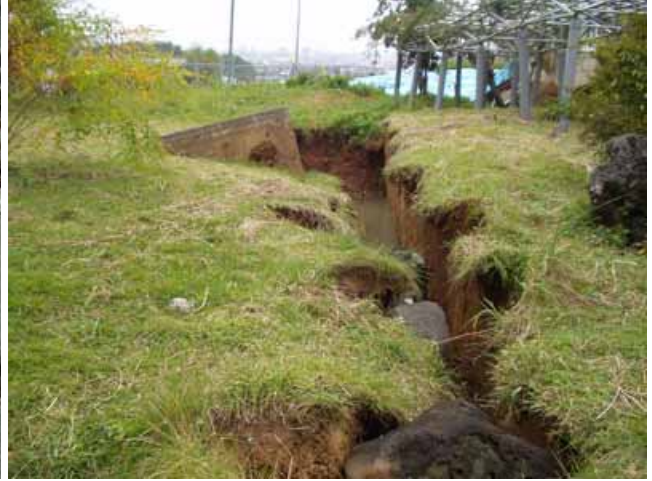
写真54：斜面崩壊にともなう地割れ
地盤は左側に移動。

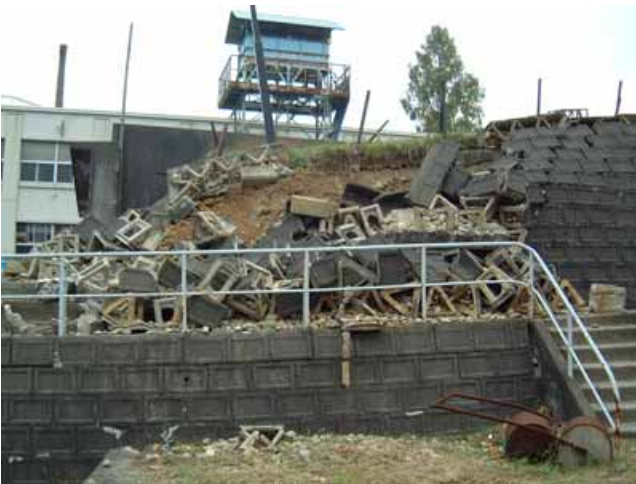
写真55：擁壁コンクリートブロックの崩壊

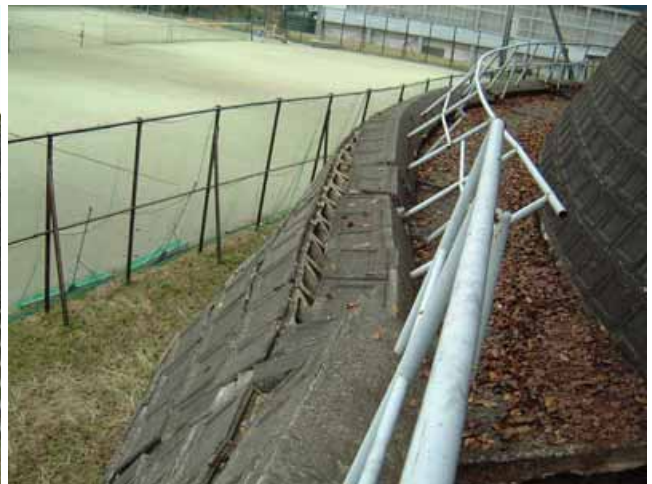
写真56：擁壁コンクリートブロックの変形
擁壁がはらみだして、危険な状態。

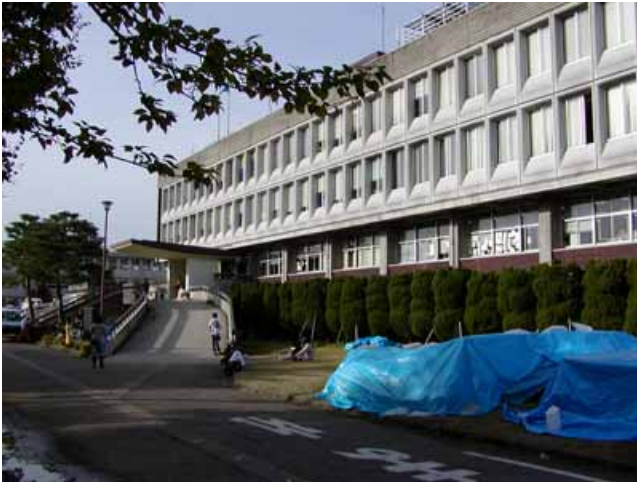
写真57： 小千谷市役所
わずかに損傷があるが、ほとんど無被害。

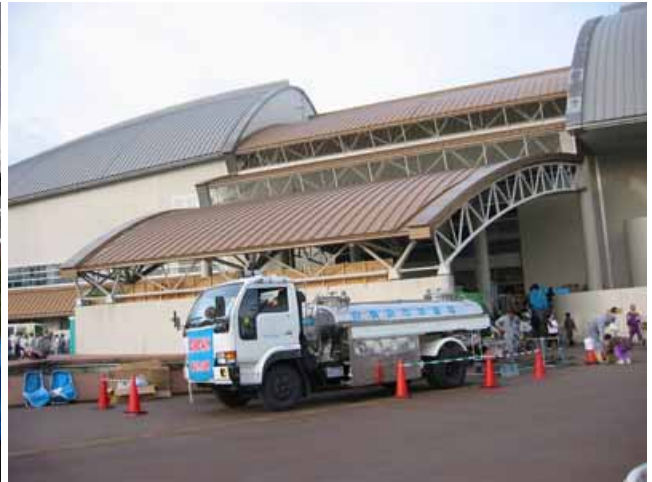
写真58： 小千谷市総合体育館
構造的な被害は見られなかった。中は支援物資と避難してきた人であふれていた。

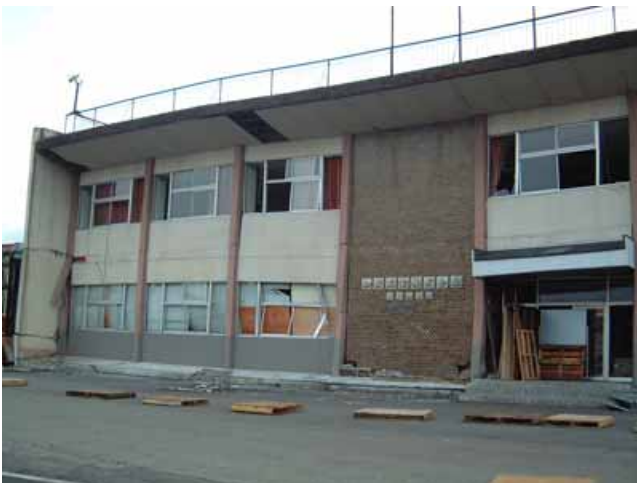
写真59： 大破した鉄骨造2階建て事務所

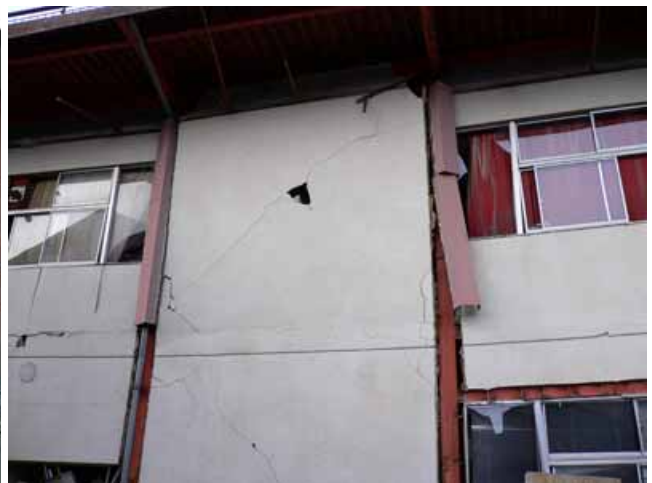
写真60： 写真59の建物被害
外装材のせん断破壊。

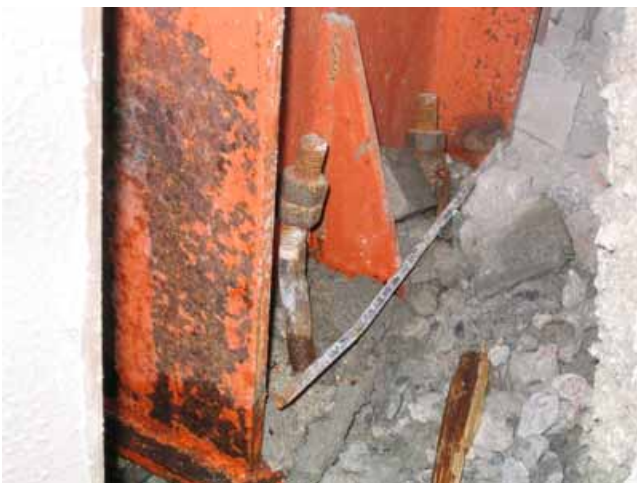
写真61： 写真59の建物の露出柱脚
アンカーボルトの引き抜け。

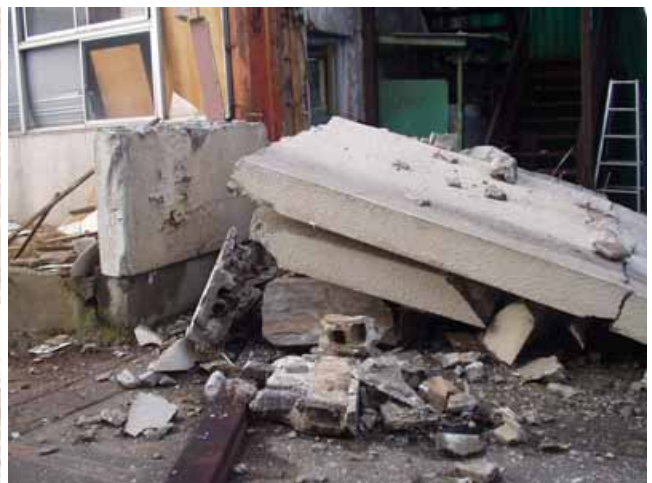
写真62： 写真59の建物被害
骨組内のコンクリートブロック壁が転倒。

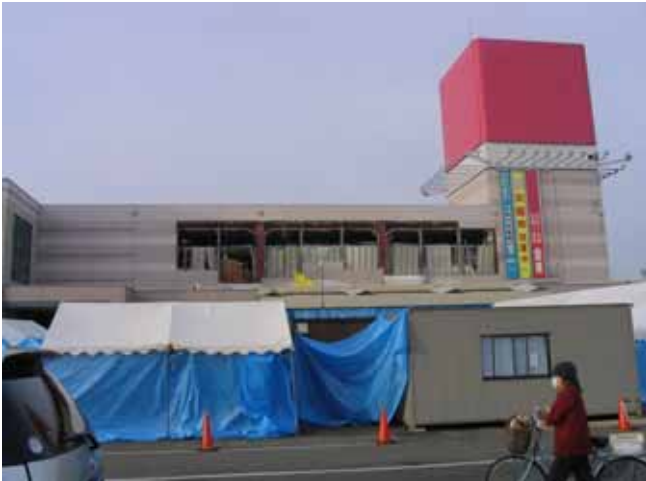
写真63: 鉄骨造2階建て商業施設
外壁(ALC版)の剥落.

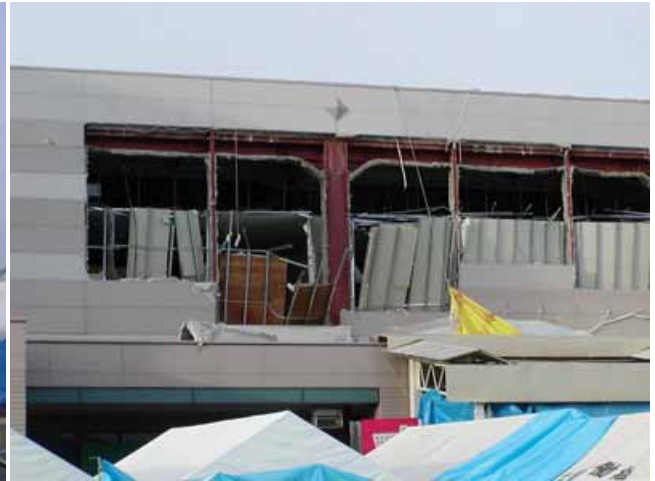
写真64: 写真63の建物の近景
外壁以外に、天井も落下している.

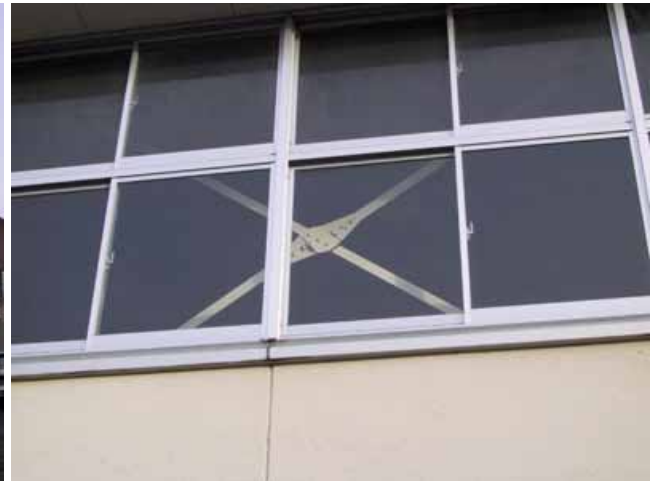
写真66: 写真65の建物のブレースの被害
ブレースのガセットプレートの座屈およびリベットのすべりが見られる.

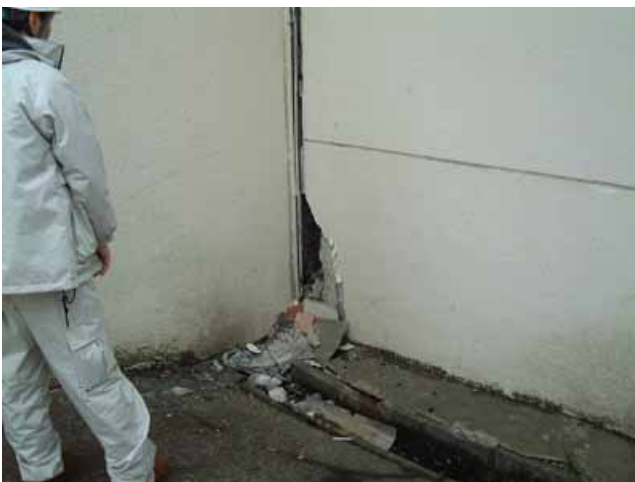
写真67: 写真65の建物の被害
渡り廊下の取り付け部の損傷.

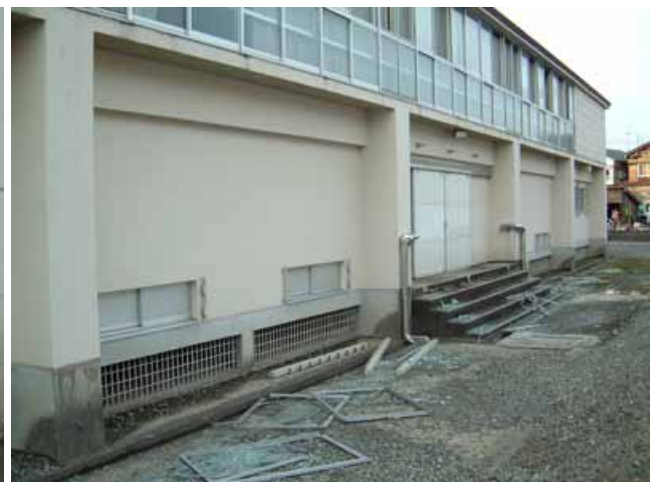
写真68: 1階RC造2階S造の体育館
1階壁は無被害であるが、窓ガラスが飛散.
