2011年5月20日

東北地方太平洋沖地震被害視察 報告書

本視察は、2011年3月11日に発生した三陸沖を震源とした地震による、建物の被害状況を把握し、今後の耐震診断判定に供することを目的とする。

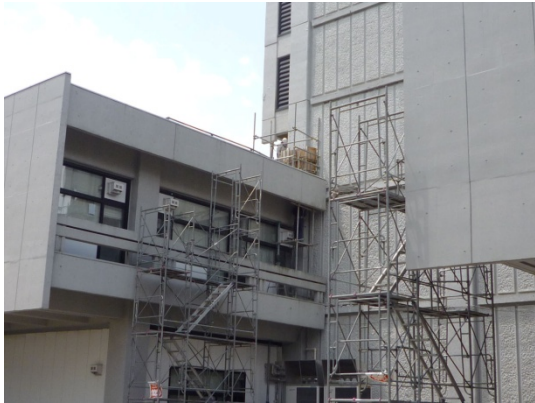
被災状況：3 階側柱の柱脚が座屈

- ・柱脚の補強工事中であった。【写真 1】
- ・座屈主筋撤去の後、主筋及び Hoop を新規設置する。(竹中工務店談)
- ・工事はあくまでも応急措置(竹中工務店談)
- ・座屈後の階高は変わっていない (竹中工務店談)
- ・今後の方針は未定
- ・外壁雑壁の一部が破壊している【写真 2】

写真 1：柱脚の補強工事中

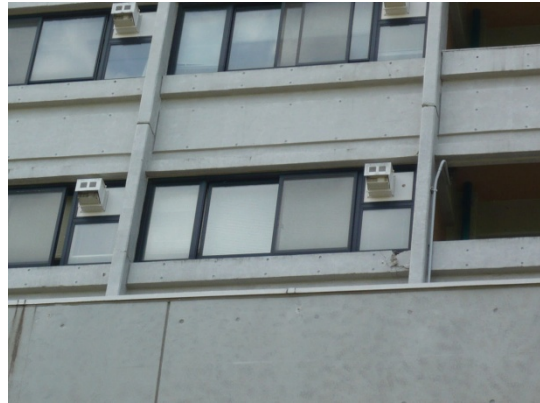
写真 2：外壁雑壁の破壊

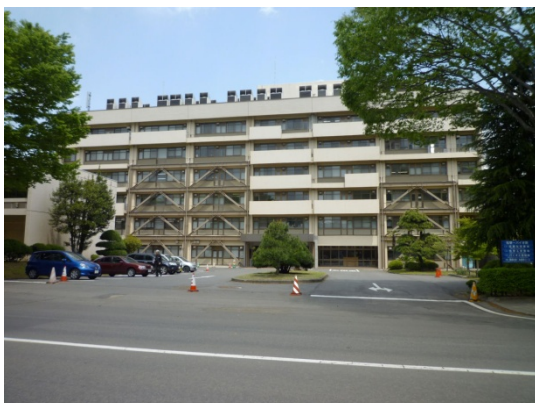
- ・外付け鉄骨ブレースにより補強済み建物【写真 3】
- ・接続部には損傷は見られなかった【写真 4】

写真 3：外付け鉄骨ブレース補強済み

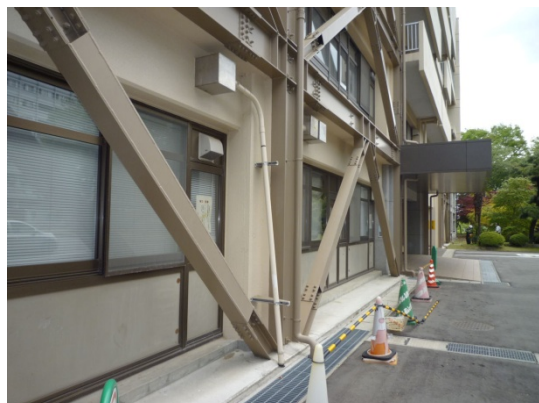
写真 4：被害無し

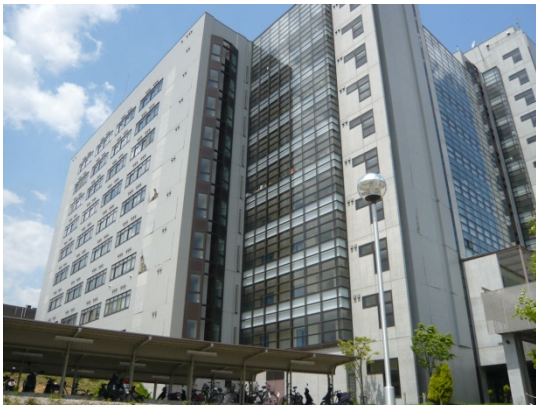
写真5：外観

- ・建物には3方スリット及び腰壁の両側スリットが施されているが、その部分のタイルが剥落している。【写真5、6、7】
- ・ブロック帳壁がブロックのシェルを縦半分に割った状態で破壊している。この部分のみ仕上げ状況が異なるため、後で開口部を埋めたと思われる。【写真8】
- ・縦の太いリブは、ブロックのモルタル充填部であり、中に鉄筋が入っているため、破壊せずに残ったものと思われる。【写真8】
- ・渡り廊下を支えているアゴ部分が破壊している。【写真9、10】

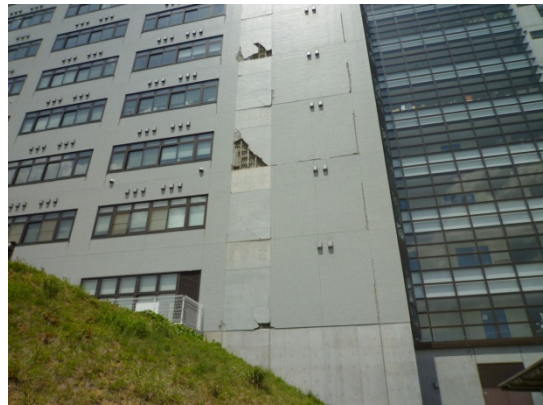
写真6：3方スリット、ブロック帳壁

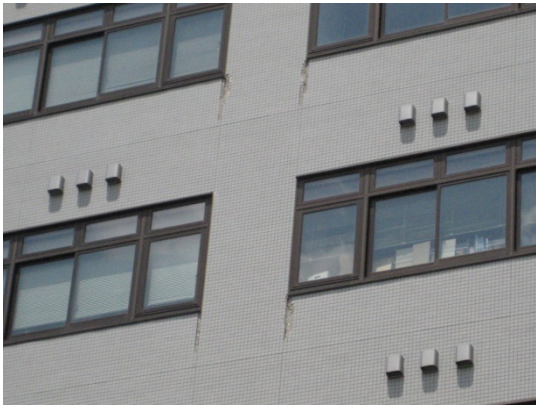
写真7：両側スリット部タイル剥落

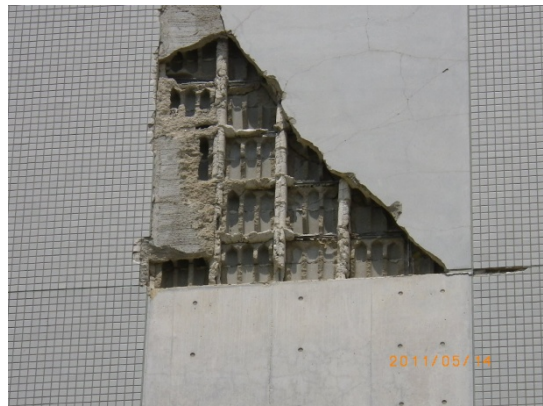
写真8：ブロック帳壁崩壊

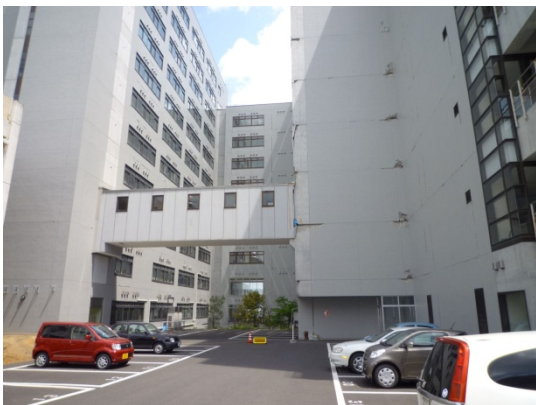
写真9：渡り廊下部の崩壊

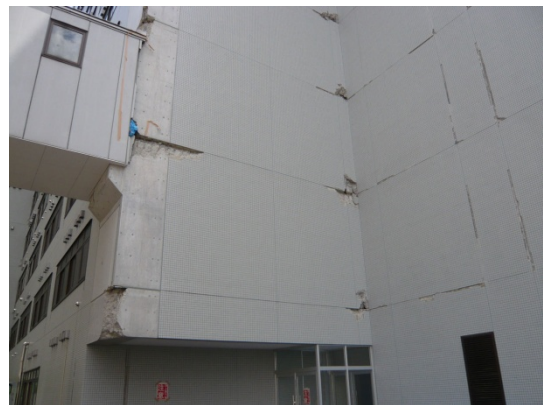
写真10：渡り廊下接続部

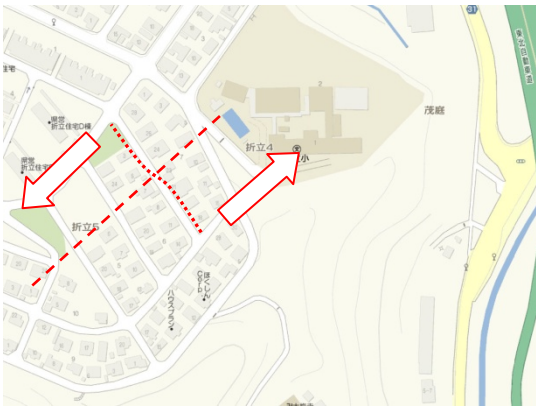
- ・昭和40年後半に造成。その前は沢であった。
- ・道路を切断して西側が山側へ、東側が谷側に地面が動いた。1mずれた。(住民談)そのため、直線だった道路がS字カーブを描いている。【図1】
- ・宅地はそのままの状態でも谷側に滑っているため、道路と隙間が開いている【写真11】
- ・地滑りは擁壁の崩壊を招いている【写真12】
- ・地盤が陥没したため接続部で崩壊した【写真13】
- ・地滑りのため、宅地が陥没【写真14、15】

図1：道路が図の様に变形している

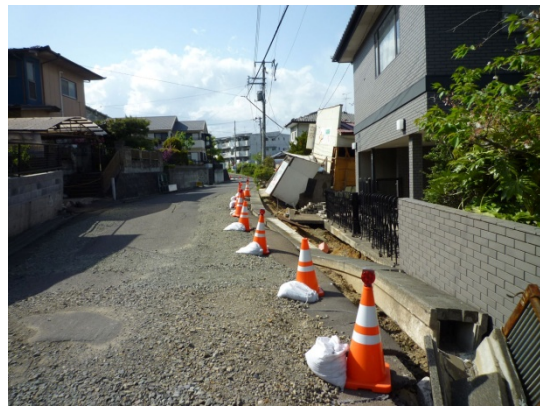
写真11：道路の变形

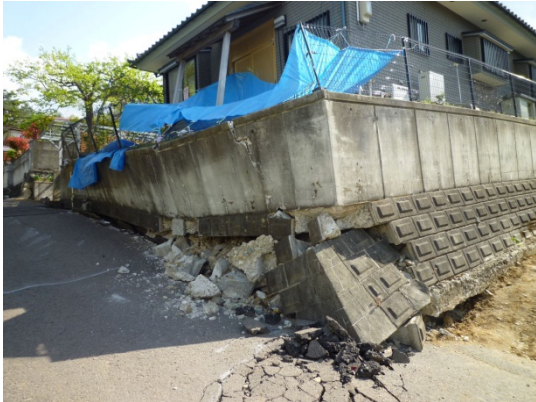
写真12：地滑りによる擁壁の崩壊

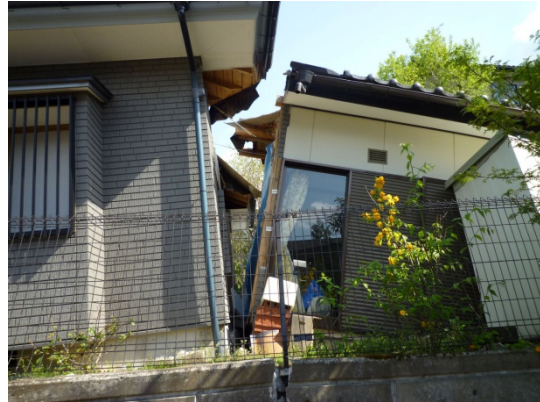
写真13：地盤陥没により接続部で崩壊

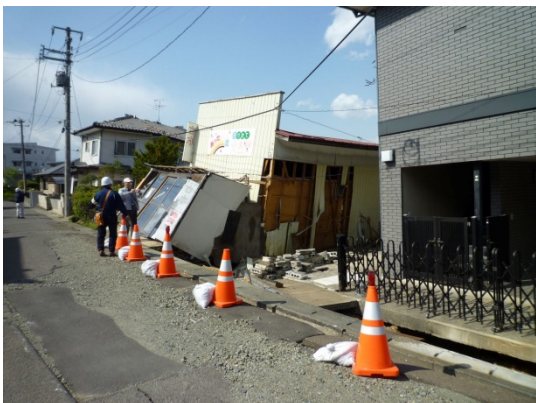
写真14：宅地の陥没

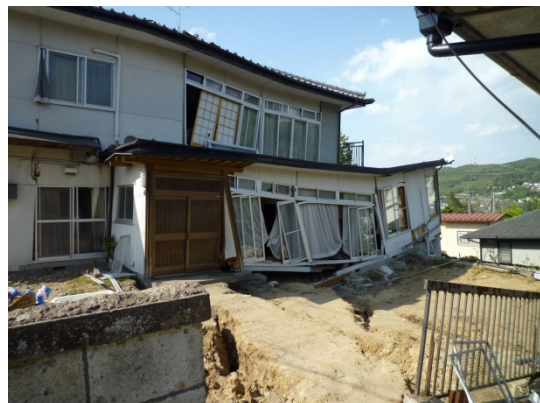
写真15：宅地が谷側に滑っている

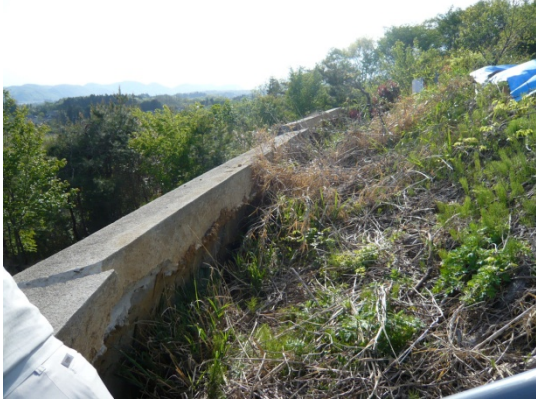
- ・間知石積が崩壊している【写真16、17】

写真16：擁壁の崩壊

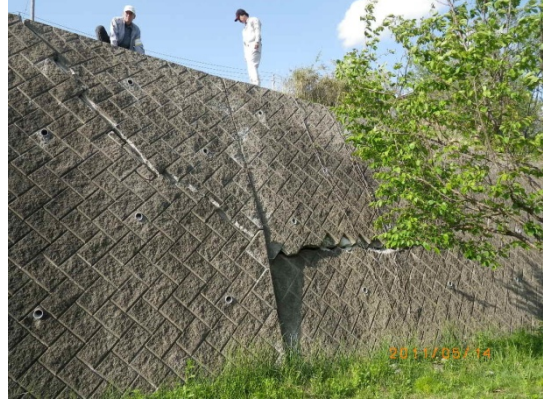
写真17：同、下から撮影

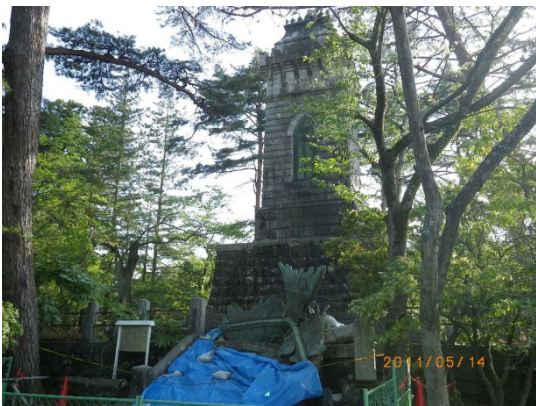
- ・青葉城跡展望台にあるの塔。先端部に載っていた青銅製のトビの像が落下していた。

写真18：青銅製の像が落下

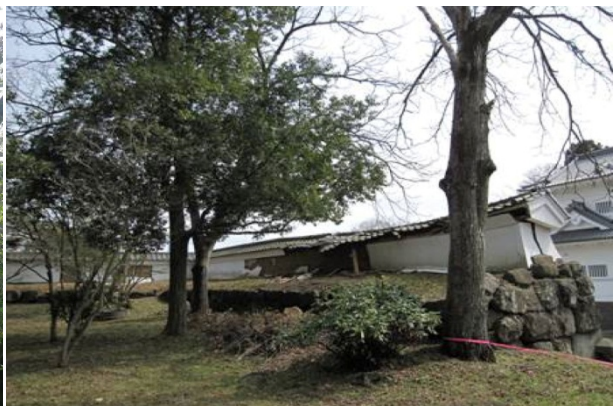
- ・青葉城大手門跡の土塀が崩壊している情報を得たが、近づけなかった【写真19】

写真19：青葉城大手門跡(宮城県事務協より提供)

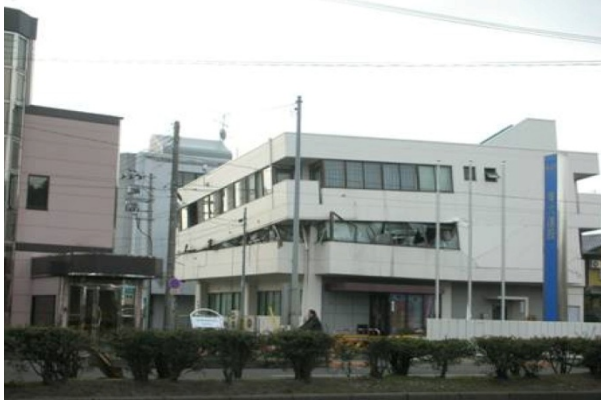
被災状況：2層部分の崩壊

写真 20：2階層崩壊（宮城県事務協より提供）

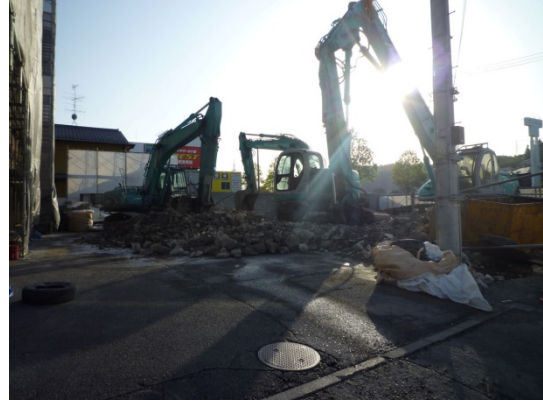
・視察時点では、解体作業の終盤であった【写真20,21】

写真 21：解体作業中

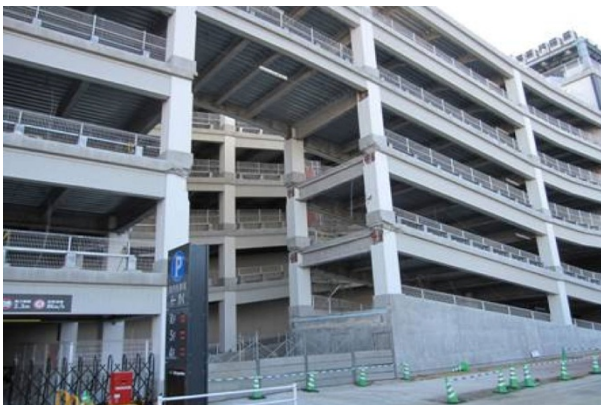
被災状況：車路の崩落

写真 22：車路の崩壊（宮城県事務協より提供）

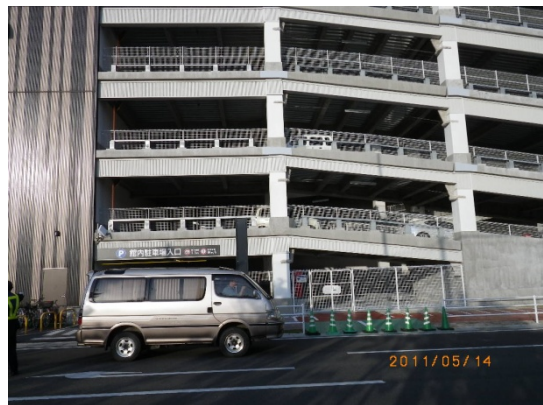
・視察時点では、復旧済みであった【写真22,23】

写真 23：補修済み

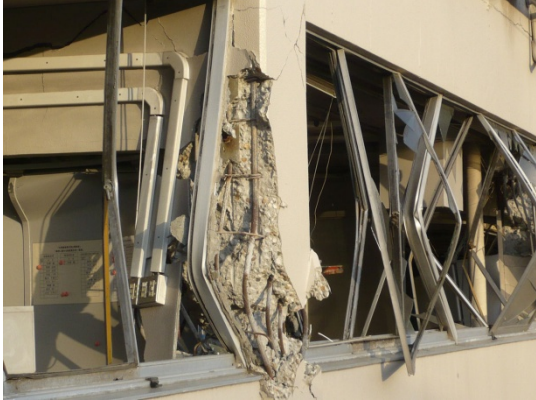
・丸鋼が使用されている。HOOPは@300程度。せん断破壊しておりHOOP筋は切断されている。【写真24,25,26,27】

写真 24：柱のせん断破壊

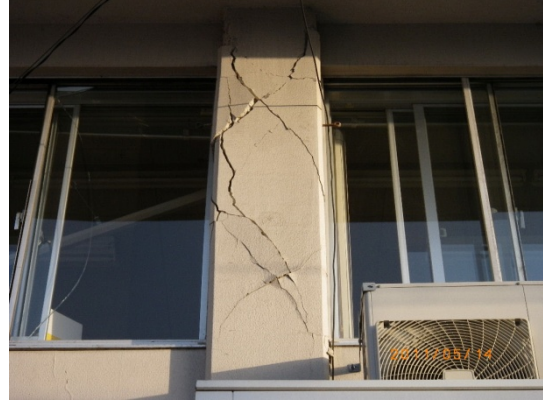
写真 25：柱のせん断破壊

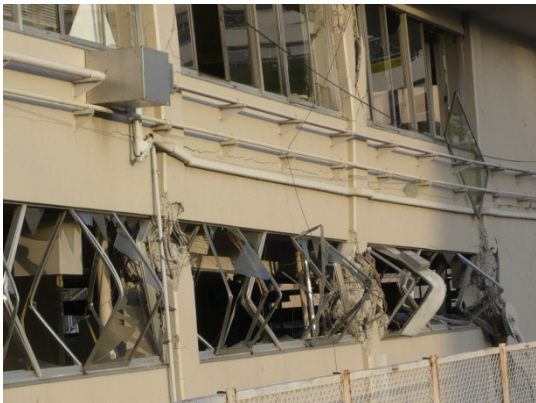
写真 26：柱のせん断破壊

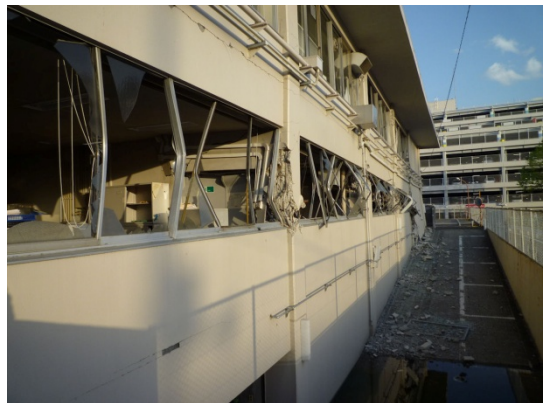
写真 27：崩壊面全景

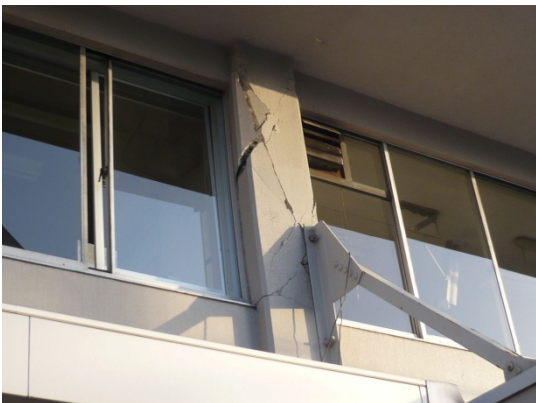
・底吊り斜め材の接合部アンカーが抜け出している。底底にプレートが付いているため、底はコンクリート製で後で補強したものであると思われる。【写真28】又、底の上下動に耐えられず柱及び壁がせん断破壊したものであるか。【写真29】

写真 28：底吊り材アンカーの抜けだし

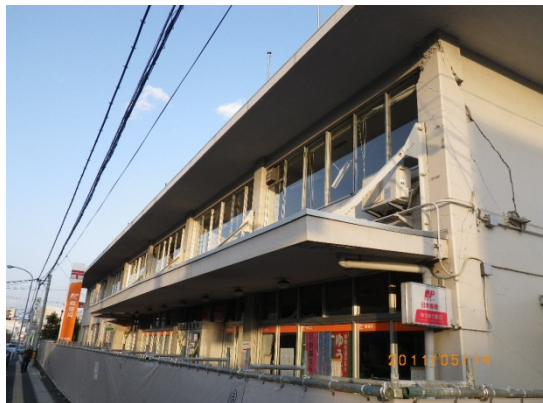
写真 29：底吊り材により柱の崩壊

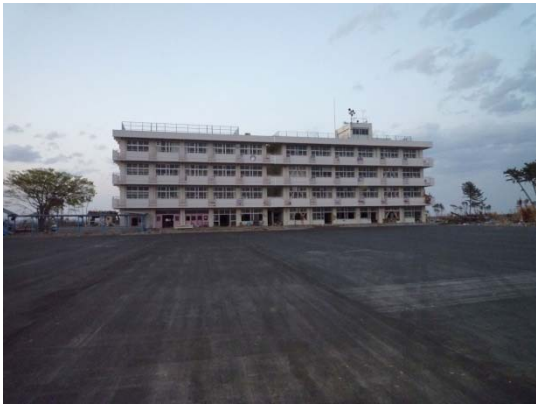
- ・校舎棟は耐震補強済みで構造体に特に被害は無いとみれるが、津波による2次部材の大破。手前のアスファルト舗装は震災後に施工した模様【写真30】
- ・補強ブレースに損傷無し【写真31】
- ・教室内に自家用車がつっこんでいる【写真32】
- ・体育館は津波被害による外壁大破【写真33】
- ・街並みは壊滅状態。震災前は商店が並んでいた。【写真34,35】

写真30：外観

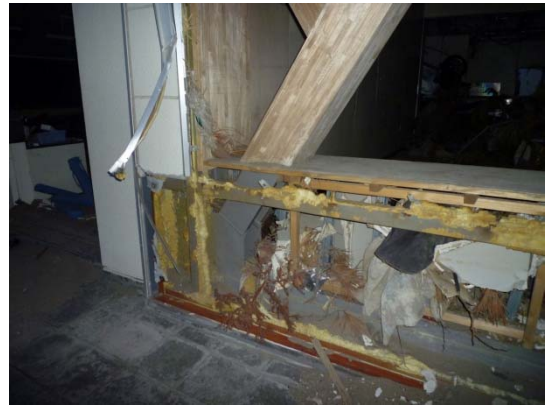
写真31：補強ブレース

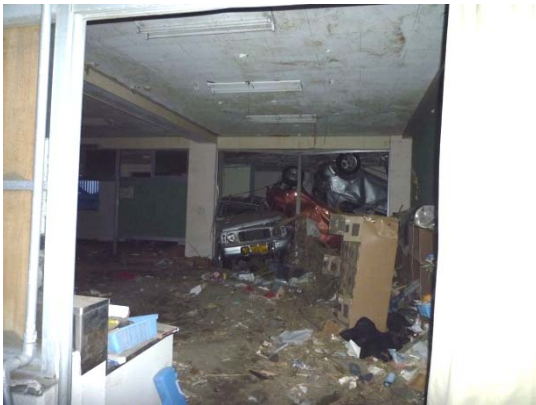
写真32：教室内の自家用車

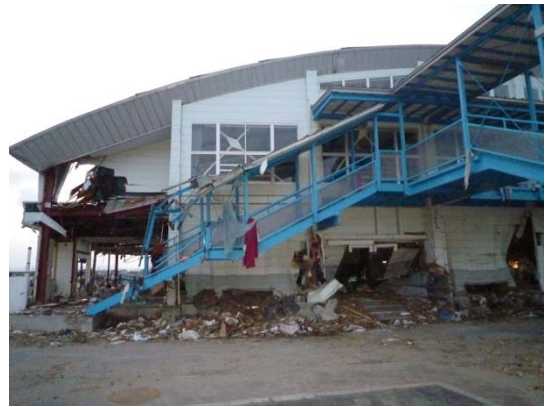
写真33：体育館の状況

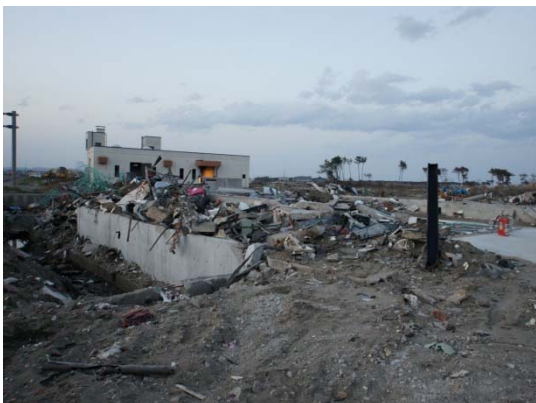
写真34：周囲の風景

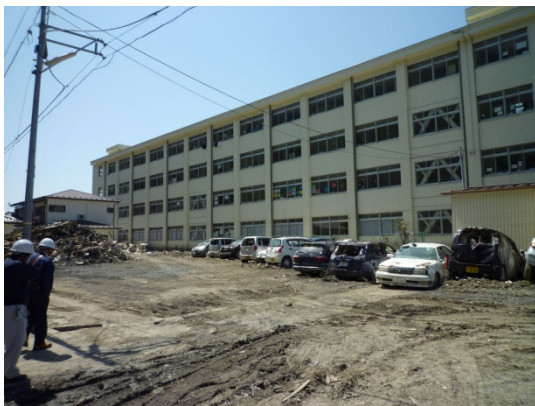
- ・校舎棟は耐震補強済みで構造体に特に被害は無し。津波により窓ガラスが数枚割れている。避難所になっている。【写真36】
- ・津波は、本殿の軒桁近くまで登る。しっくい壁の汚れの線が津波高さである。【写真37】
- ・墓地には取り残された車。【写真38】
- ・周囲の住宅は壊滅状態。アルミサッシを全て持って行かれている。【写真39】

写真 36：補強済みの小学校

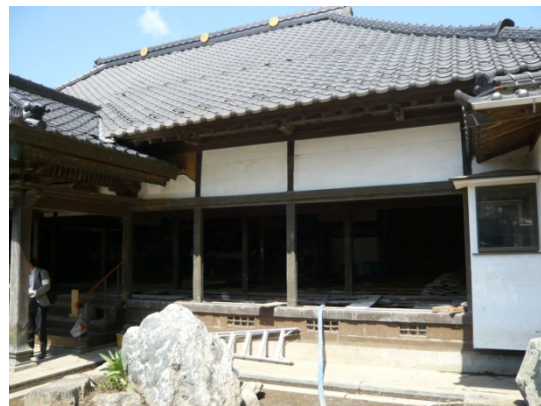
写真 37：寺院の津波の跡

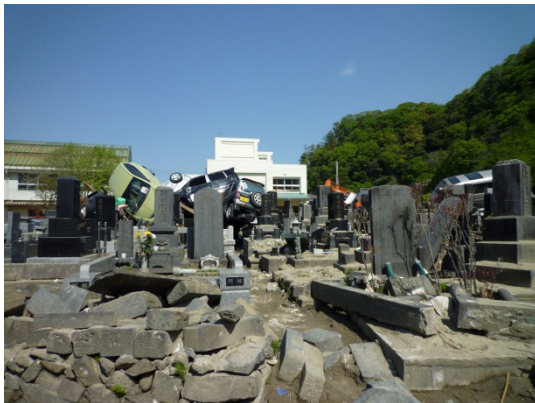
写真 38：墓地に乗っかかる乗用車

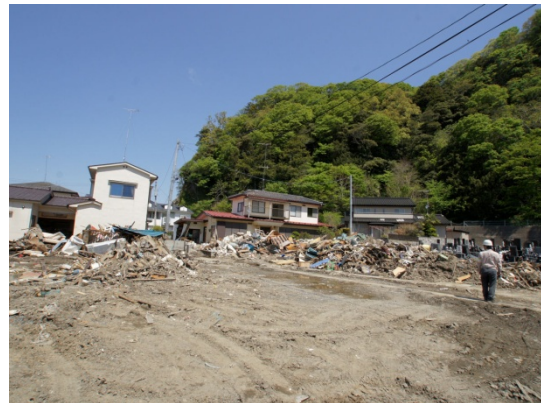
写真 39：周辺の住宅

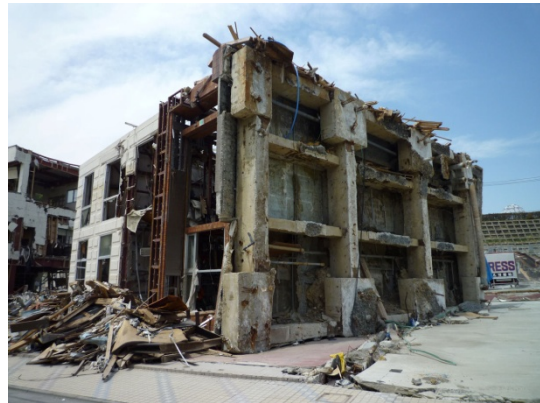
- ・女川港全景【写真 40】
- ・津波により転倒した鉄骨建物。杭が引き抜かれて、建物にぶら下がっている。【写真 41】
- ・ダイヤフラムが隅肉溶接のため、破断した柱梁接合部【写真 42】
- ・水圧を正面から受けたことにより大破した耐震壁【写真 43】
- ・基礎、土台だけ残した木造家屋【写真 44】
- ・津波に持ちこたえた RC 建物と外壁破壊した鉄骨建物【写真 45】

写真 41：転倒した鉄骨建物

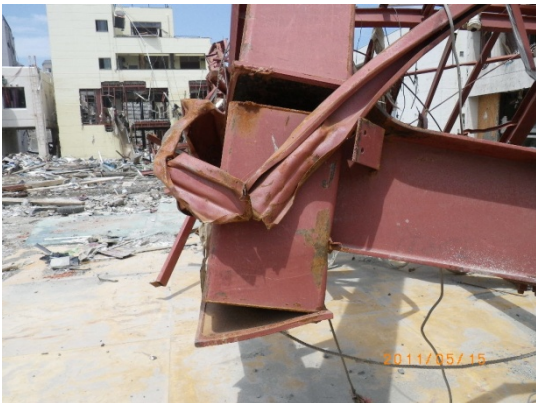
写真 42：隅肉溶接のダイヤフラム

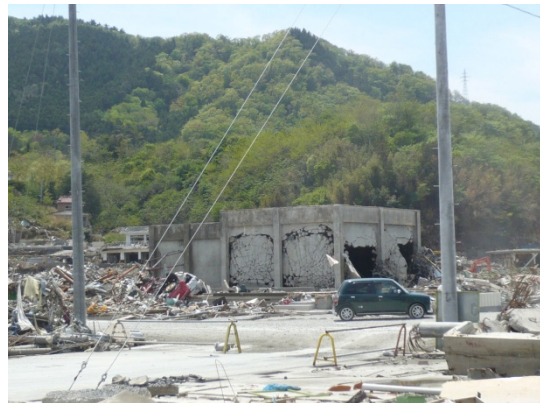
写真 43：水圧を受けた耐震壁

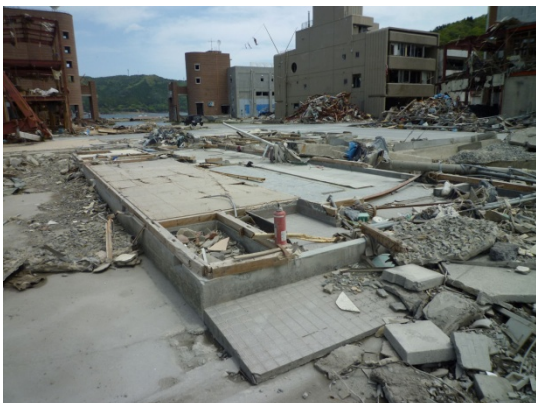
写真 44：基礎、土台のみ残る木造家屋

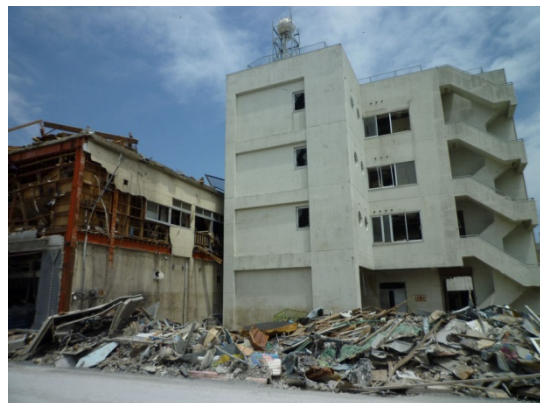
写真 45：躯体は健全な RC 造
