「2004年新潟県中越地震」応急危険度判定活動および被害調査 報告書

三重大学工学部建築学科 高田豊文

2004年10月23日(土)に新潟県中越地方を震源とする地震が発生し、多くの建物・土木構造物が被災した。これを受けて、三重県県土整備部および(社)三重県建築士事務所協会「耐震診断判定委員会」は共同して、長岡市における被災建築物の応急危険度判定活動および被害調査を行った。本報告書は、応急危険度判定活動・被害調査を通して得られた被災状況の資料であり、今後の三重県の防災施策および三重県建築士事務所協会の耐震診断判定に資することを目的としている。

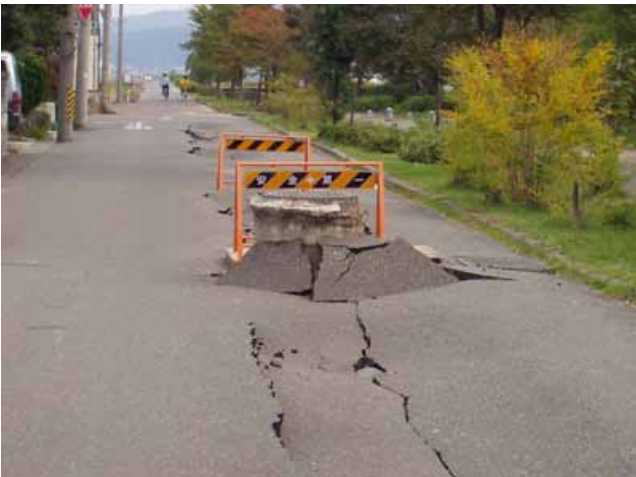
地盤の被害は多く、液状化現象による路面の亀裂・隆起・陥没、地中埋設物(マンホール、埋設配管)の浮き上がり等の被害がいたるところで見られた。

写真33: 道路の陥没とマンホールの浮き上がり
配管を埋めた部分で、道路の陥没とマンホールの浮き上がりが連続的に並んでいる。

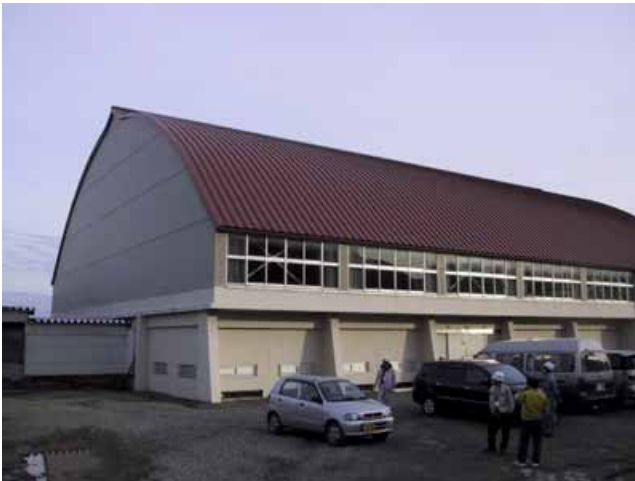
写真65: 1階RC造2階S造の体育館
