2011年5月20日

東北地方太平洋沖地震被害視察 報告書

本視察は、2011年3月11日に発生した三陸沖を震源とした地震による、建物の被害状況を把握し、今後の耐震診断判定に供することを目的とする。

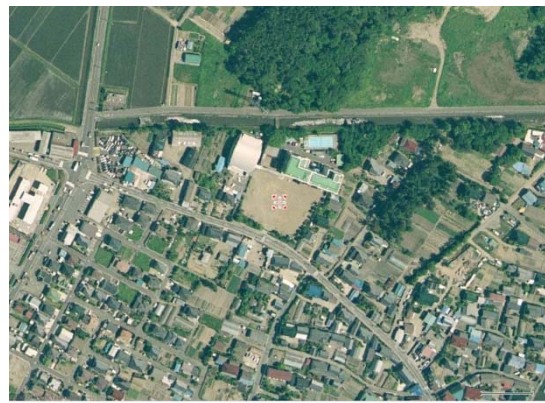
- ・校舎棟は耐震補強済みで構造体に特に被害は無いとみれるが、津波による2次部材の大破。手前のアスファルト舗装は震災後に施工した模様【写真30】
- ・補強ブレースに損傷無し【写真31】
- ・教室内に自家用車がつっこんでいる【写真32】
- ・体育館は津波被害による外壁大破【写真33】
- ・街並みは壊滅状態。震災前は商店が並んでいた。【写真34,35】

写真35：震災前の街並み（Google Earth）

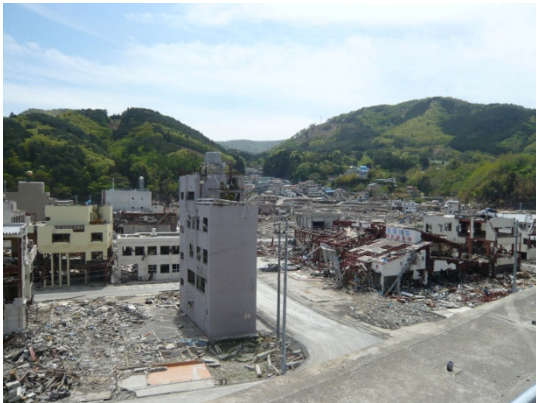
- ・女川港全景【写真 40】
- ・津波により転倒した鉄骨建物。杭が引き抜かれて、建物にぶら下がっている。【写真 41】
- ・ダイヤフラムが隅肉溶接のため、破断した柱梁接合部【写真 42】
- ・水圧を正面から受けたことにより大破した耐震壁【写真 43】
- ・基礎、土台だけ残した木造家屋【写真 44】
- ・津波に持ちこたえた RC 建物と外壁破壊した鉄骨建物【写真 45】

写真 40：女川町全景
